Asbestinventarisatetest

Nijverheidstraat 33, 9040 Gent
Gemeenschappelijke delen

Attestnummer : 20240409-000080.000

Asbestveilig

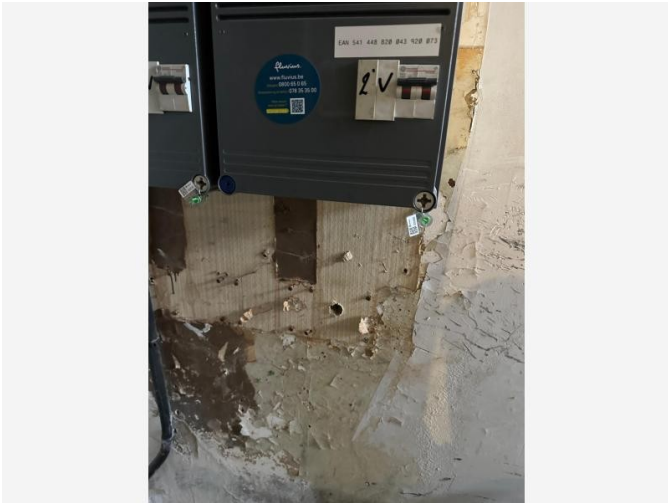
Overzichtsfoto

Geen asbest

#	Type	Referentie	Resultaat
2.1	Mengmonster	SN01	Geen asbest

Beschrijving	Pleisterwerk muren
Omgeving	Binnen
Primaire drager	Binnenwand

Bindmiddel van materiaal	Gips - kalk
Gebondenheid op basis van bindmiddel	Niet-hechtgebonden
Hoeveelheid (oppervlakte - dikte - aantal)	<ul style="list-style-type: none"> • 750,00 m² - 2,00 cm - 1 stuk
Totaal volume	15,00 m ³
Identificatiemethode	Vaststelling met monstername
Destructieve handeling voor identificatie	Nee
Opmerking	<p>De hoeveelheid is een schatting en kan afwijken van de werkelijke toestand.</p> <p>Waar mogelijk, wordt staalname uitgevoerd conform het inspectieprotocol: in een droge ruimte zoals een slaapkamer, in een natte ruimte zoals een keuken of badkamer, in een traphal en in een stookruimte.</p>
