# Asbestinventarisattest

Gontrode Heirweg 19, 9090 Merelbeke-Melle

Attestnummer : **20260820-000304.000**
Uitgegeven op : **20.08.2026**
Geldig tot : **20.08.2036**

**Asbestveilig** (maar niet asbestvrij)

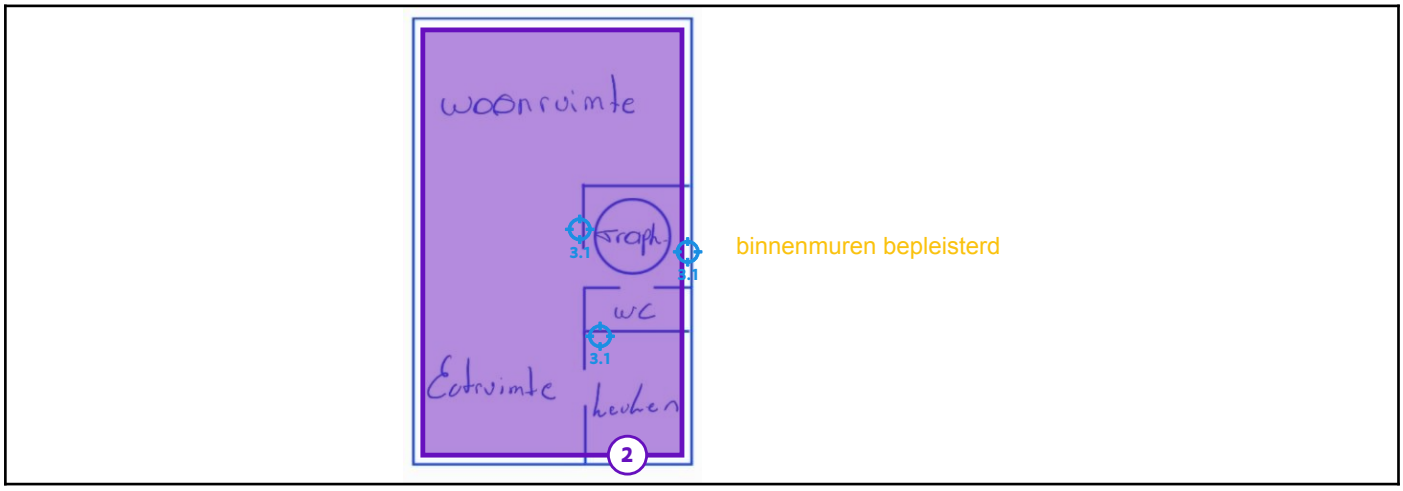
# Plan 1.1: Gelijkvloers

| Beschrijving | Type | Actie |
|---|---|---|
| 1. Bakeliet - teller elektriciteit | Asbestmateriaal | Zorgvuldig beheren |

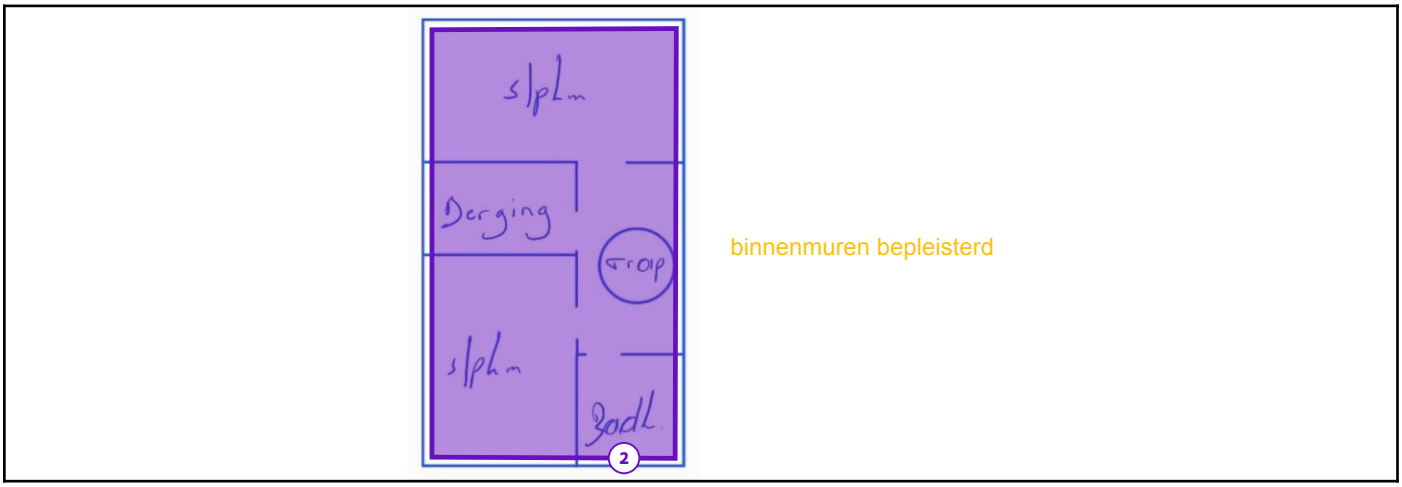
# Plan 1.2: Verdiep 1

| Beschrijving | Type | Actie |
|---|---|---|
| 2. Plafonds uit niet asbestverdacht materiaal | Advies | - |
| 3. Pleisterwerk wanden | Geen asbest | - |
| 3.1 Code: SN01 | Mengmonster | - |

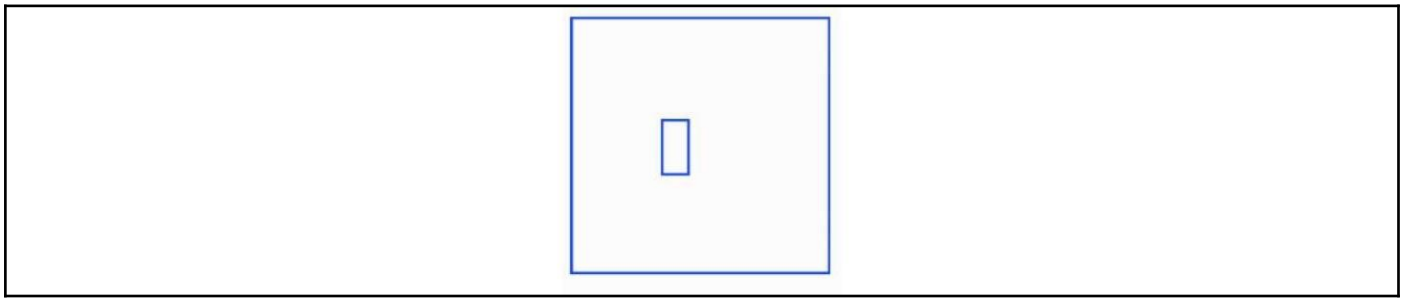
# Plan 1.3: Verdiep 2

| Beschrijving | Type | Actie |
|---|---|---|
| 2. Plafonds uit niet asbestverdacht materiaal | Advies | - |
| 3. Pleisterwerk wanden | Geen asbest | - |

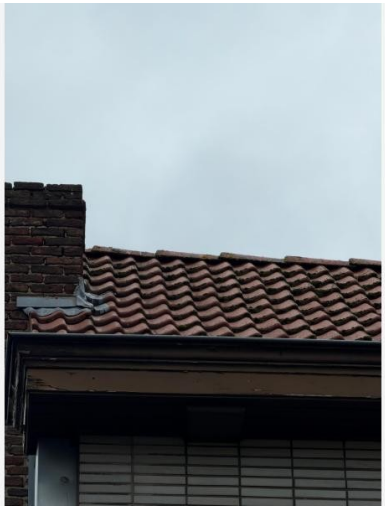
# Fiche 4: Materialen onder de dakbedekking (onderdak,)

| Beschrijving | Notitie | Terug te vinden op plannen |
|---|---|---|
| Fiche 4: Materialen onder de dakbedekking (onderdak,) | Bestaat uit PVC/plastic | - |

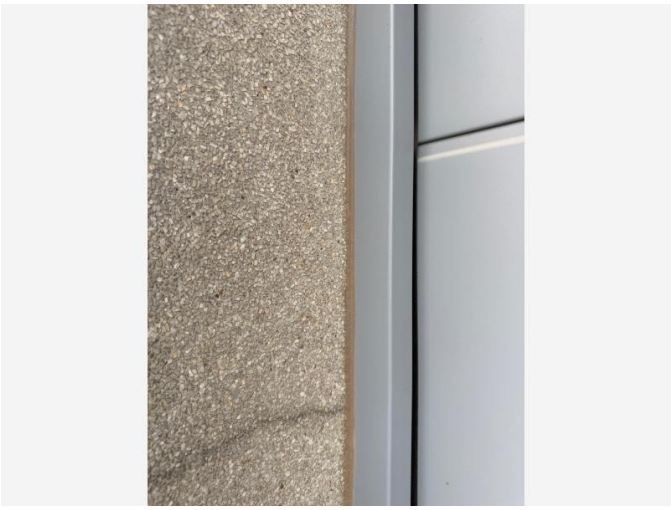
# Fiche 6: Afdichtingsmateriaal (mastiek, kit,) aan schrijnwerk

| Beschrijving | Notitie | Terug te vinden op plannen |
|---|---|---|
| Fiche 6: Afdichtingsmateriaal (mastiek, kit,) aan schrijnwerk | Bestaat uit siliconen | - |
