# Asbestinventarisattest

Spinmolenplein 83, 9000 Gent

Attestnummer : **20260617-000450.000**
Uitgegeven op : **17.06.2026**
Geldig tot : **Onbeperkt** (tenzij de toestand wijzigt)

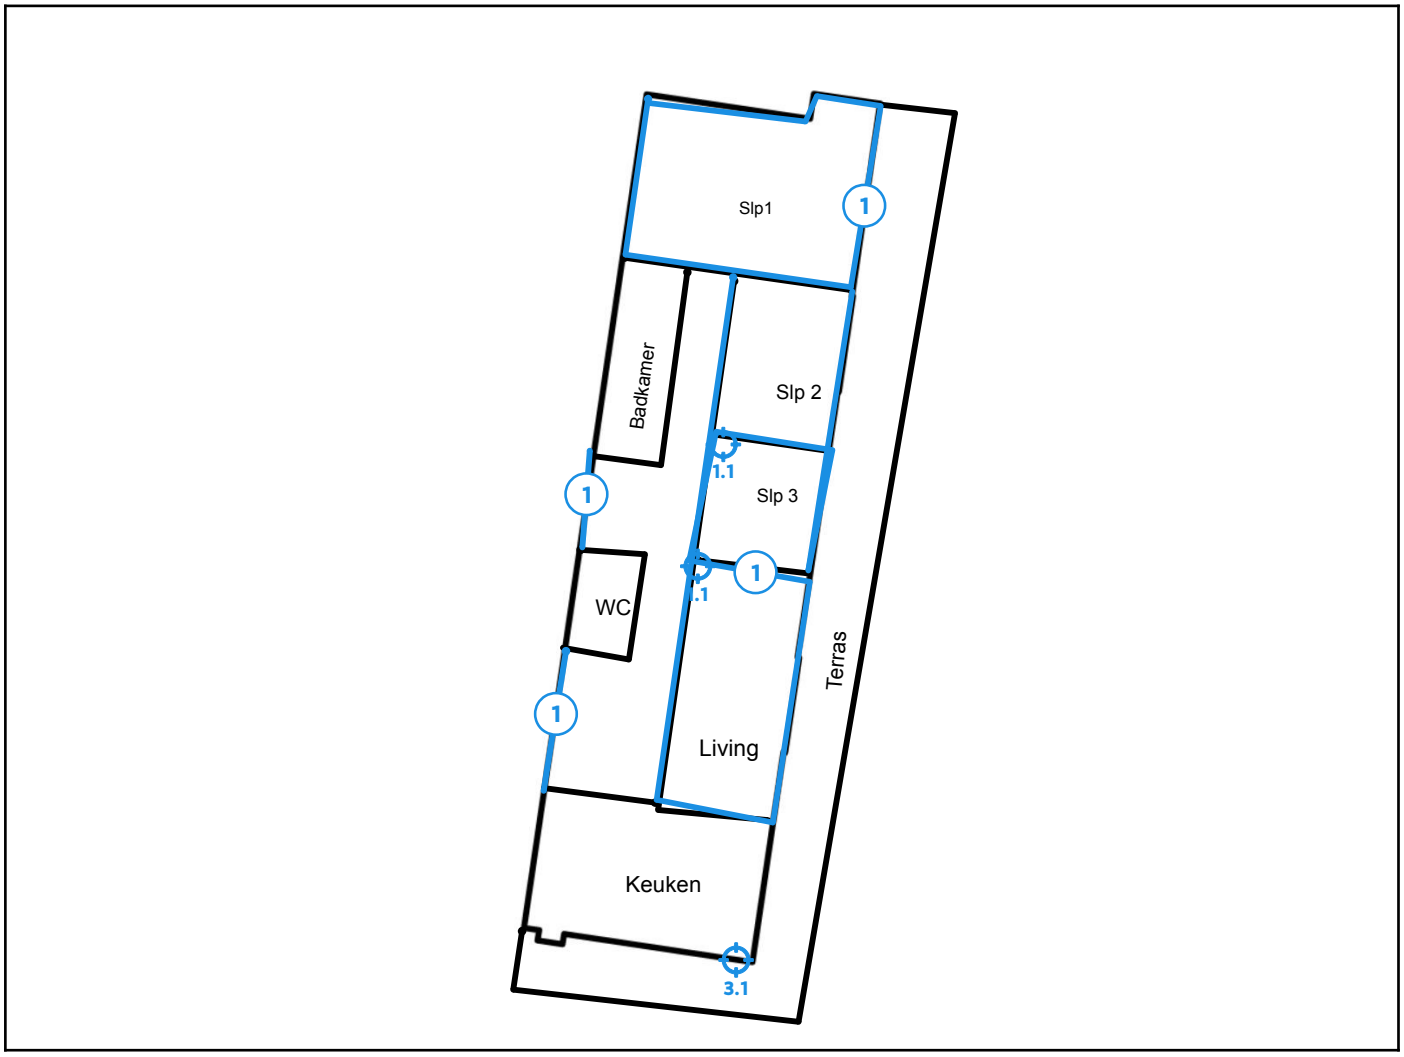
# Plan 1.1: App Pleisterwerk Muren

| Beschrijving | Type | Actie |
|---|---|---|
| 1. Pleisterwerk muren | Geen asbest | - |
| 3. Voegkit_terras | Geen asbest | - |

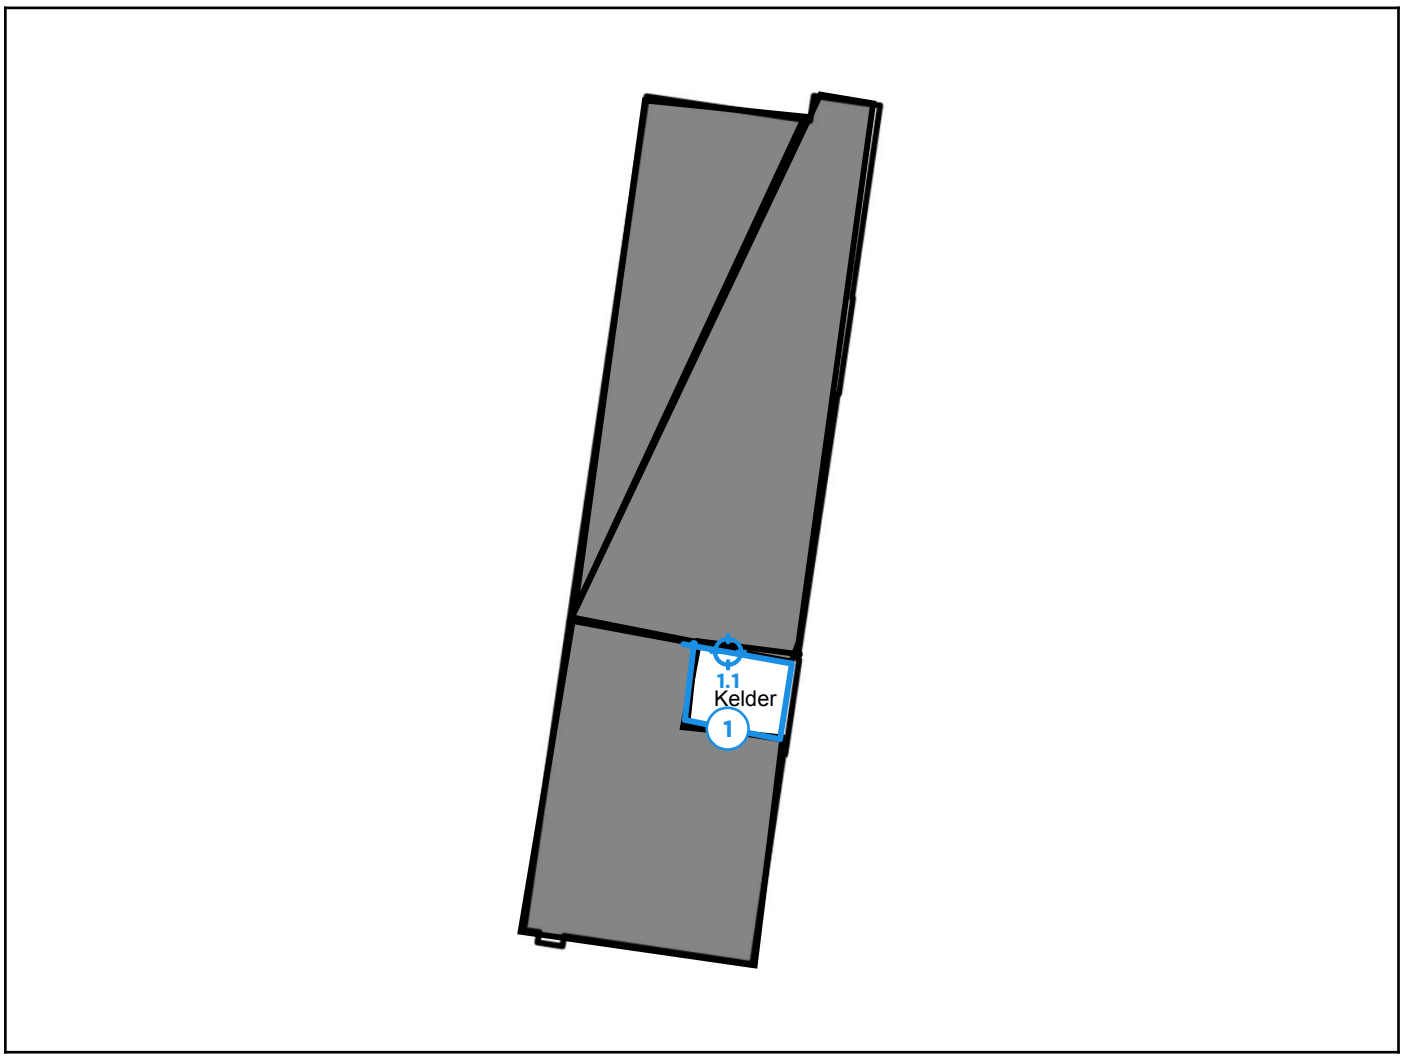
# Plan 1.2: App Pleisterwerk Plafond

| Beschrijving | Type | Actie |
|---|---|---|
| 2. Pleisterwerk Plafond | Geen asbest | - |
