Zone 1: Appartement 11A

Opperstraat 11A, 9180 Moerbeke

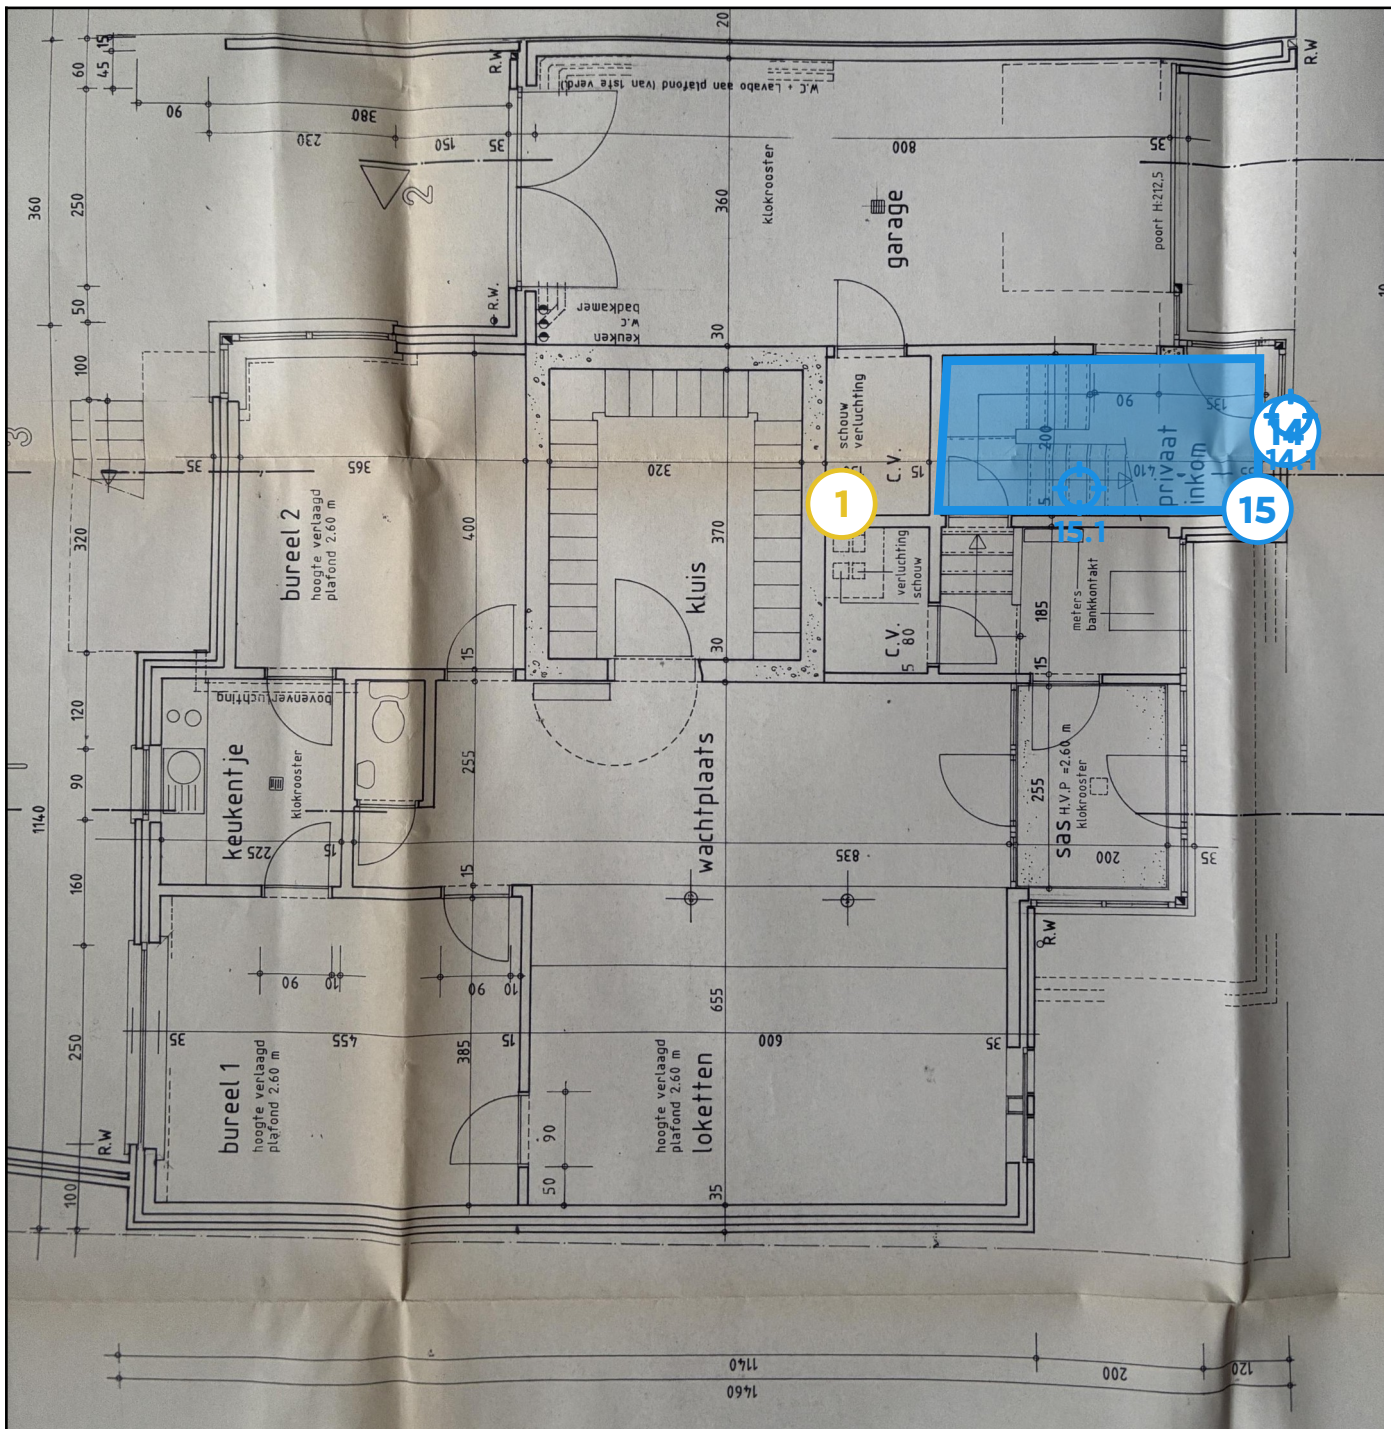
Plan 1.1: Gelijkvloers Appartement

Beschrijving	Type	Actie
1. Bakeliet Tellerkast	Asbestmateriaal	Zorgvuldig beheren
14. Stopverf Brievenbus	Geen asbest	-

14.1 Code: MM4	Puntmonster	-
15. Plafondpleister Appartement	Geen asbest	-
15.1 Code: MM3	Mengmonster	-

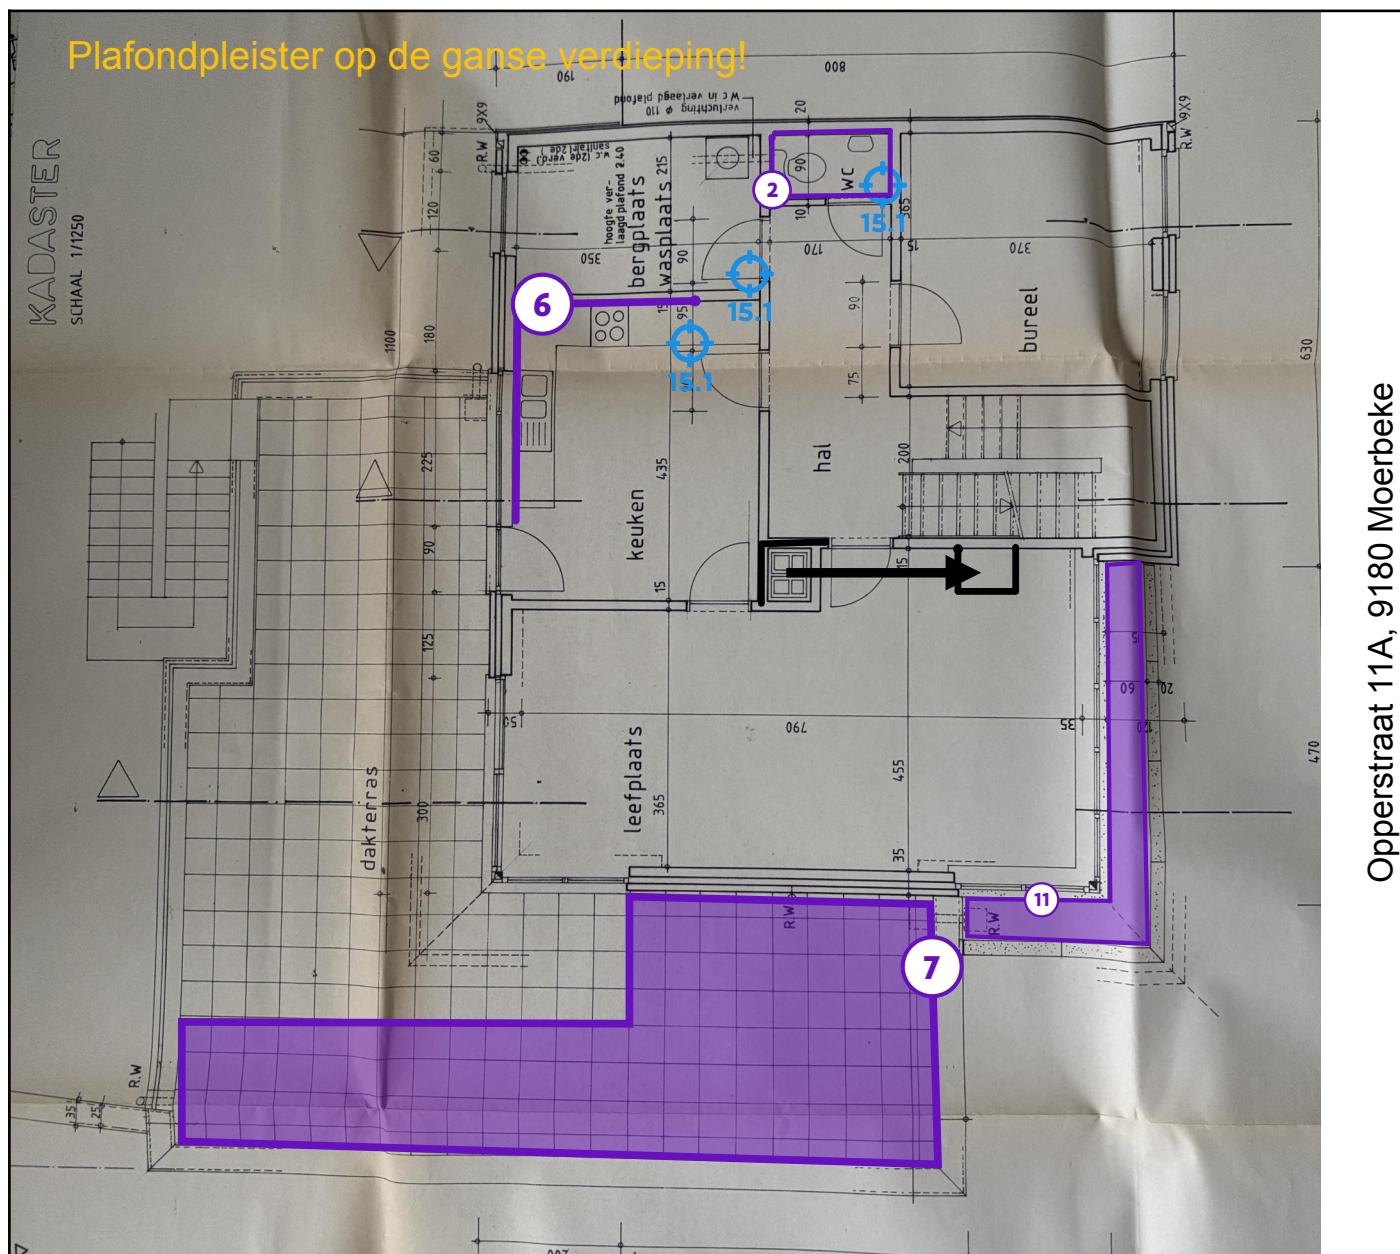
Plan 1.2: 1e VERDIEP Appartement

Beschrijving	Type	Actie
2. Tegellijm W.C.	Advies	-
6. Tegellijm Keuken	Advies	-
7. Dakbedekking/ Terras	Advies	-
11. Bedekking tussenverdiep	Advies	-

15. Plafondpleister Appartement	Geen asbest	-
15.1 Code: MM3	Mengmonster	-

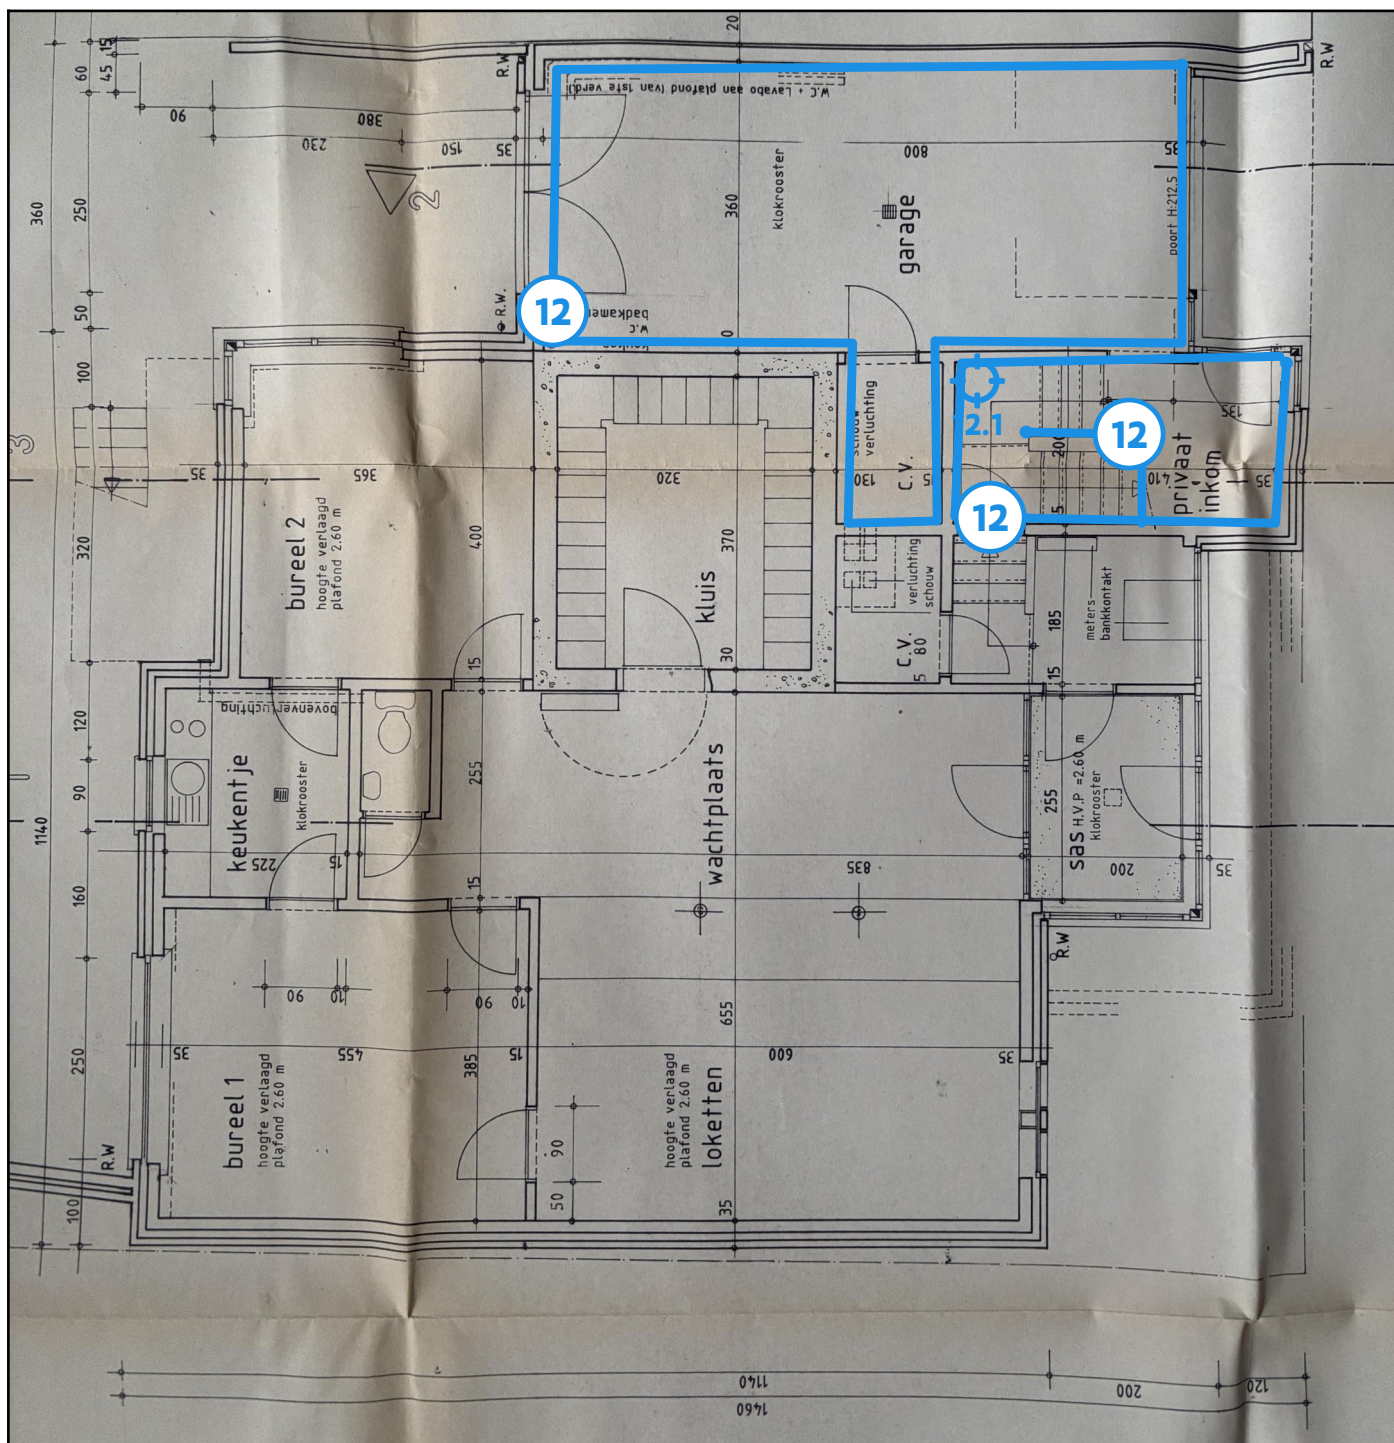
Plan 1.3: Gelijkvloers Appartement Pleister

Beschrijving	Type	Actie
12. Pleister Appartement	Geen asbest	-
12.1 Code: MM2	Mengmonster	-

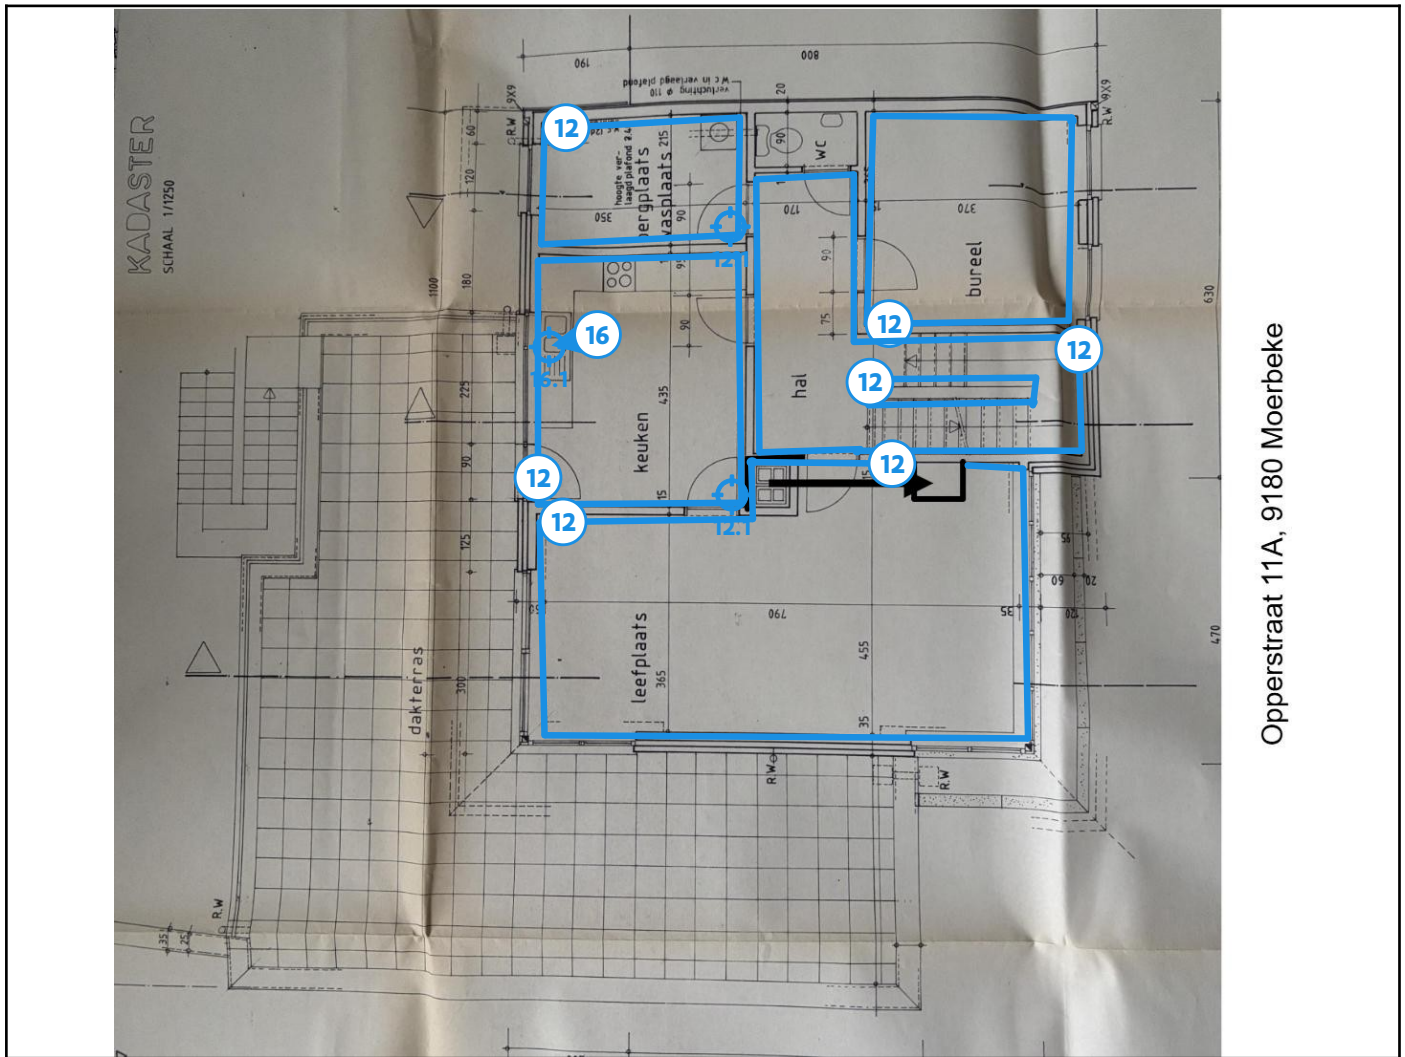
Plan 1.4: 1e VERDIEP Appartement Pleister

Beschrijving	Type	Actie
12. Pleister Appartement	Geen asbest	-
12.1 Code: MM2	Mengmonster	-
16. Antidreun KEUKEN	Geen asbest	-
16.1 Code: MM6	Puntmonster	-

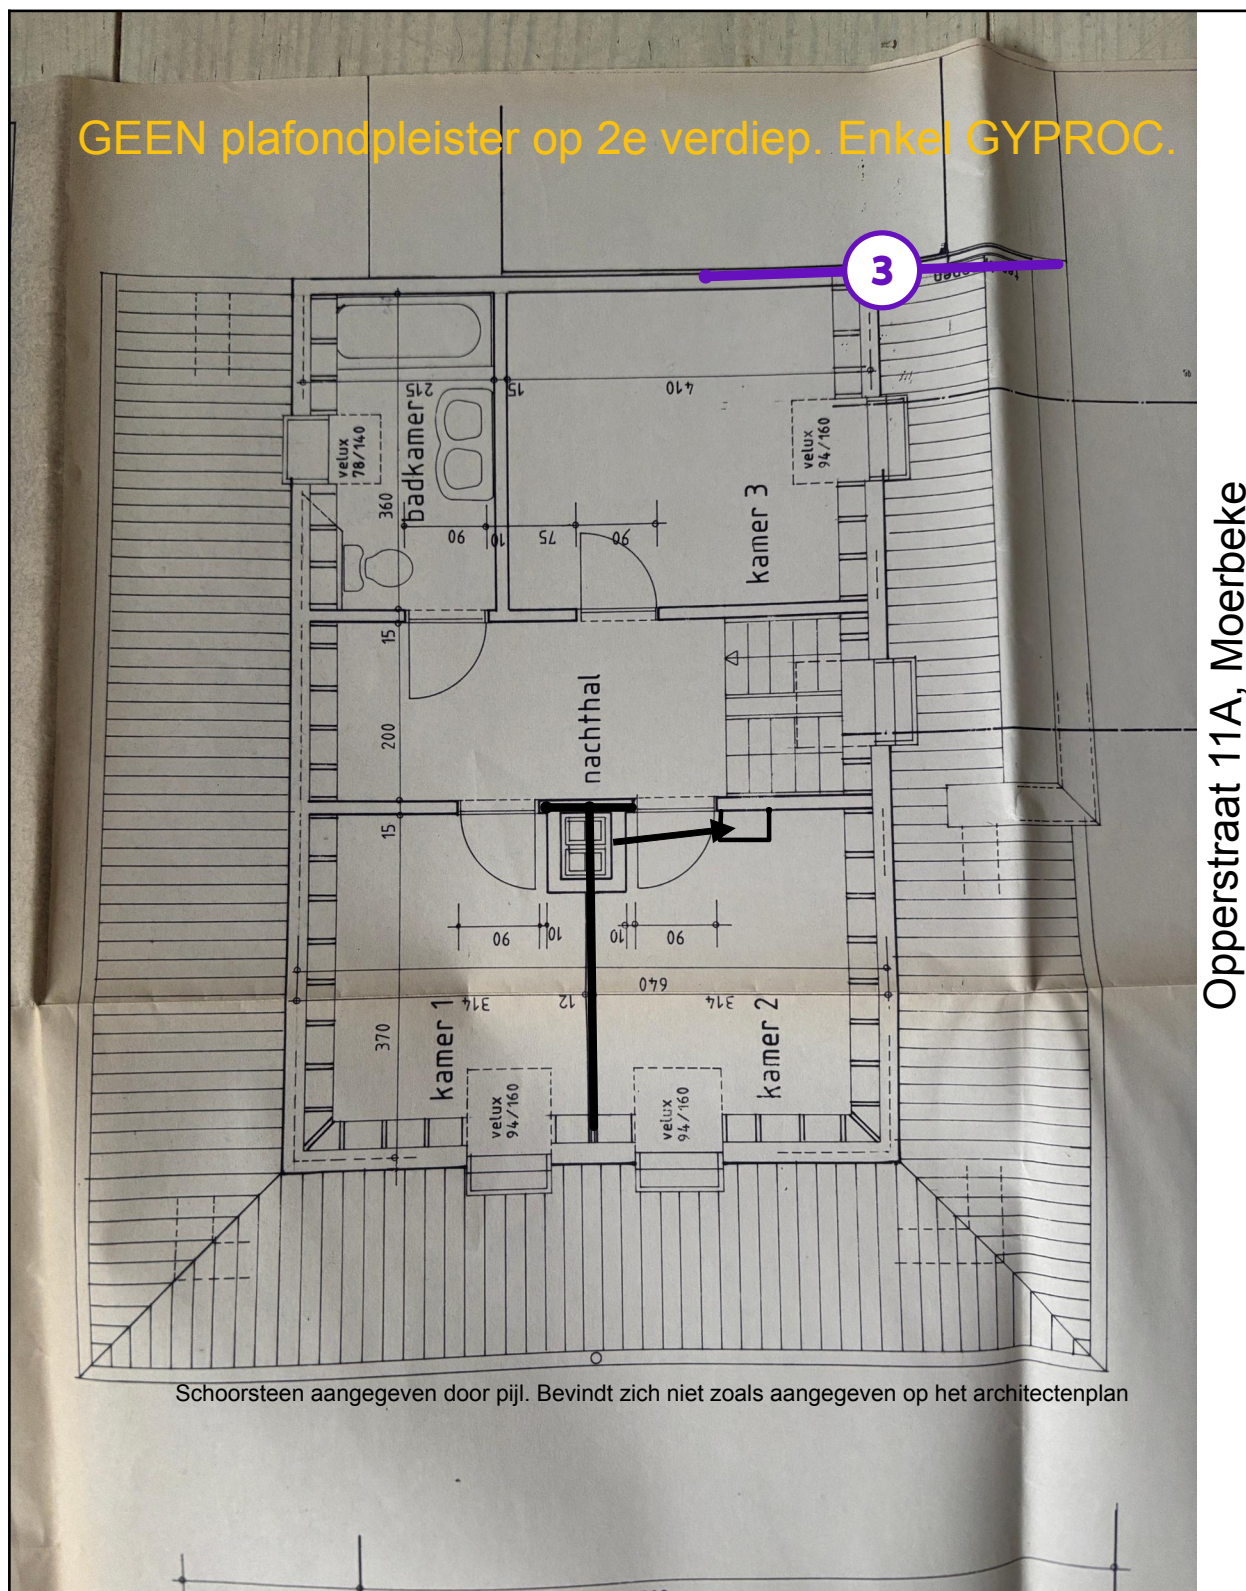
Plan 1.5: 2e VERDIEP Appartement

3. Bedekking zijgevel leisteen	Advies	-
15. Plafondpleister Appartement	Geen asbest	-

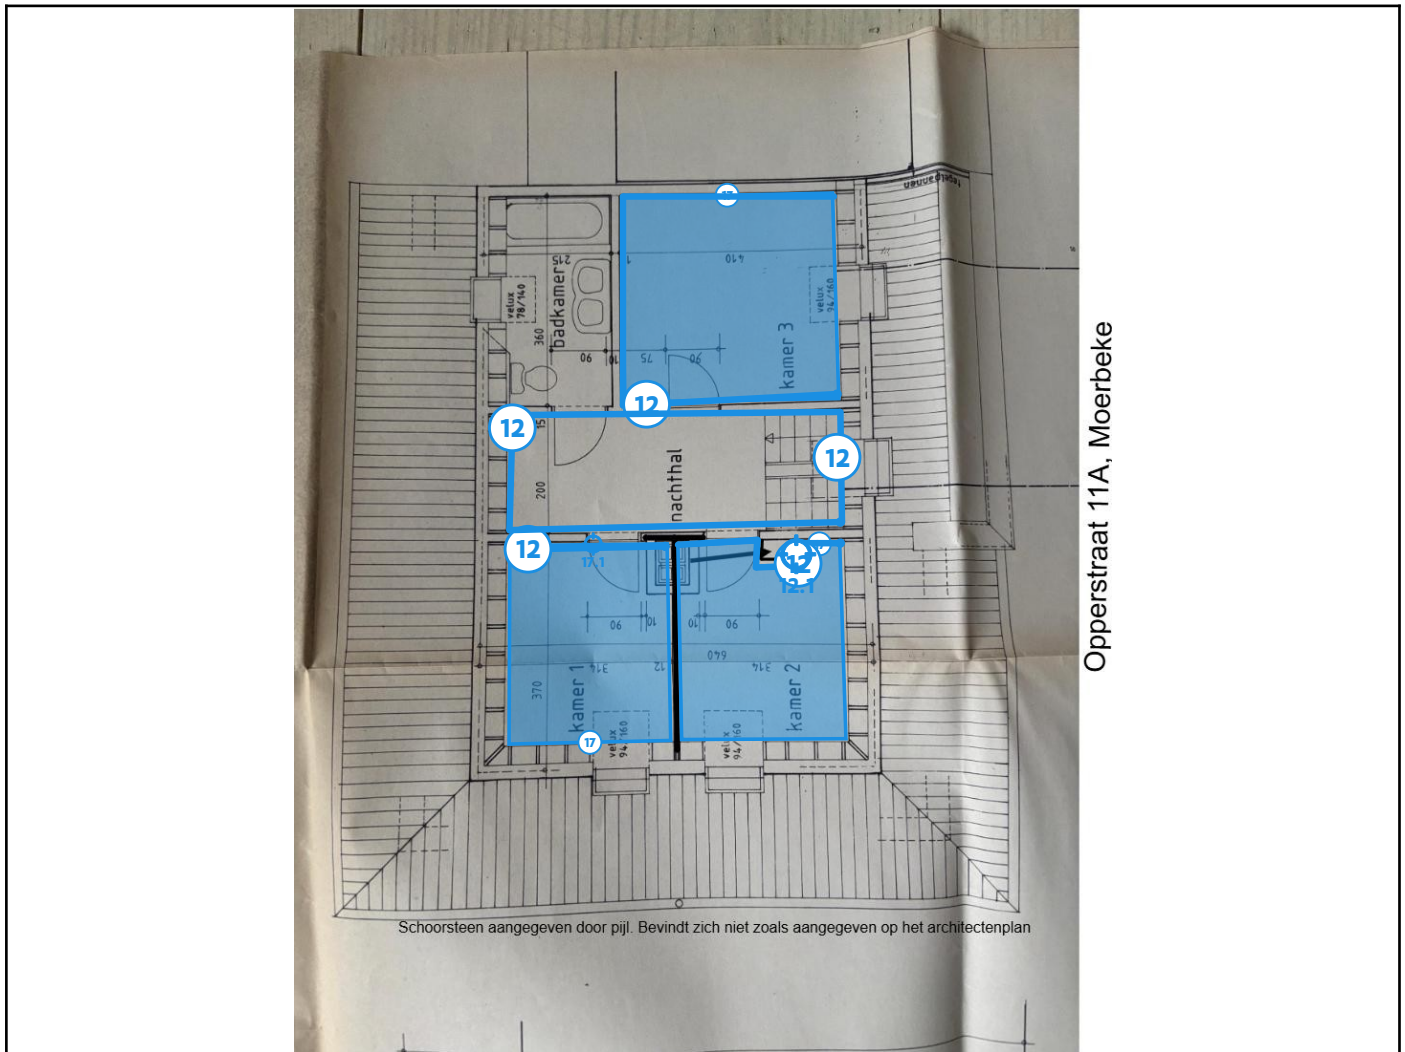
Plan 1.6: 2e VERDIEP Appartement Pleister

Beschrijving	Type	Actie
12. Pleister Appartement	Geen asbest	-
12.1 Code: MM2	Mengmonster	-
17. Vinylzeil 2e Verdiep	Geen asbest	-
17.1 Code: MM1	Puntmonster	-

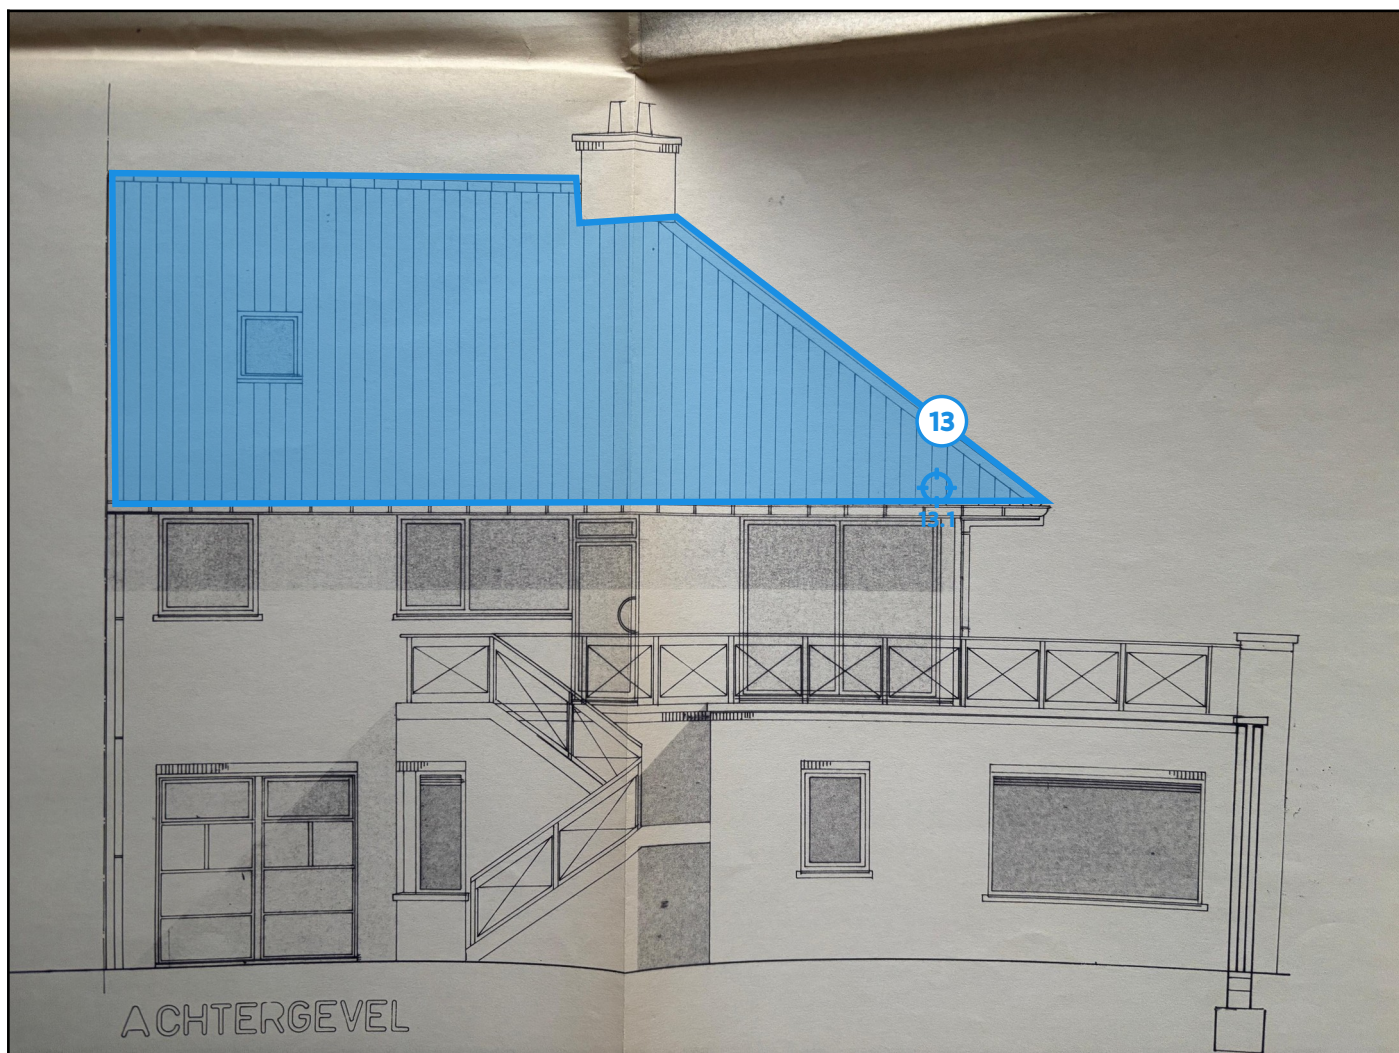
Plan 1.7: Onderdak

Beschrijving	Type	Actie
13. Onderdak	Geen asbest	-
13.1 Code: MM5	Puntmonster	-

10. Elektrische radiatoren	Advies	-
----------------------------	--------	---

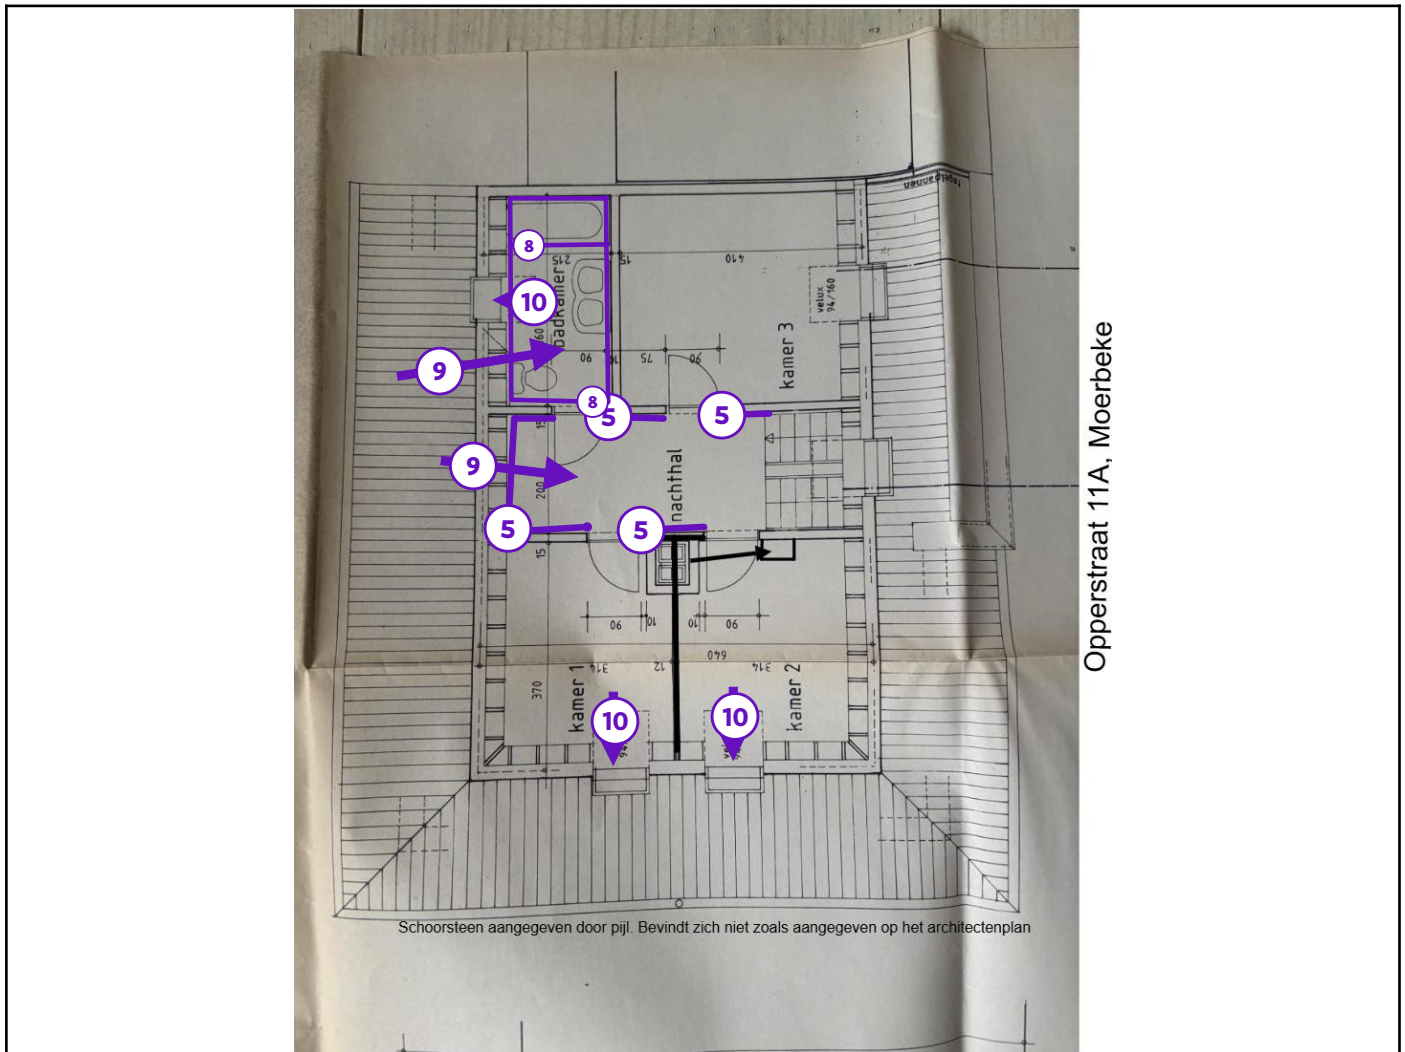
Plan 1.10: 2e Verdiep Plinten/Verwarming

Beschrijving	Type	Actie
5. Tegellijn Plinten	Advies	-
8. Tegellijn Badkamer	Advies	-
9. Tegellijn Vloer	Advies	-
10. Elektrische radiatoren	Advies	-
