# Asbestinventarisat attest

Koning-Albertlaan 13A, 9080 Lochristi

Attestnummer : **20250105-000059.000**

Uitgegeven op : **05.01.2025**

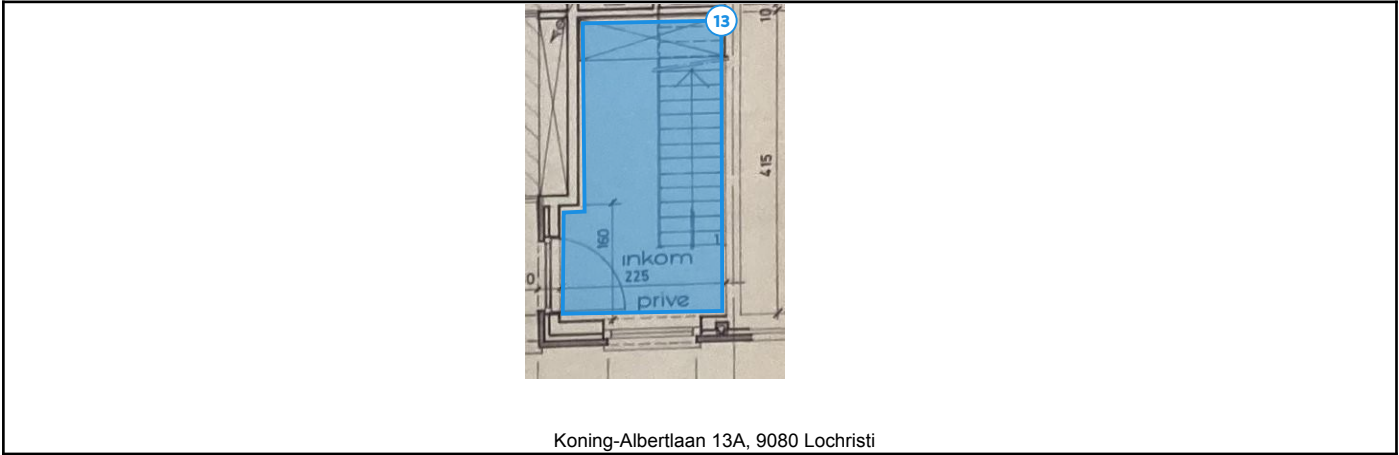
# Plan 1.1: Gelijkvloers APP

| Beschrijving | Type | Actie |
|---|---|---|
| 13. Plafond Pleister | Geen asbest | - |

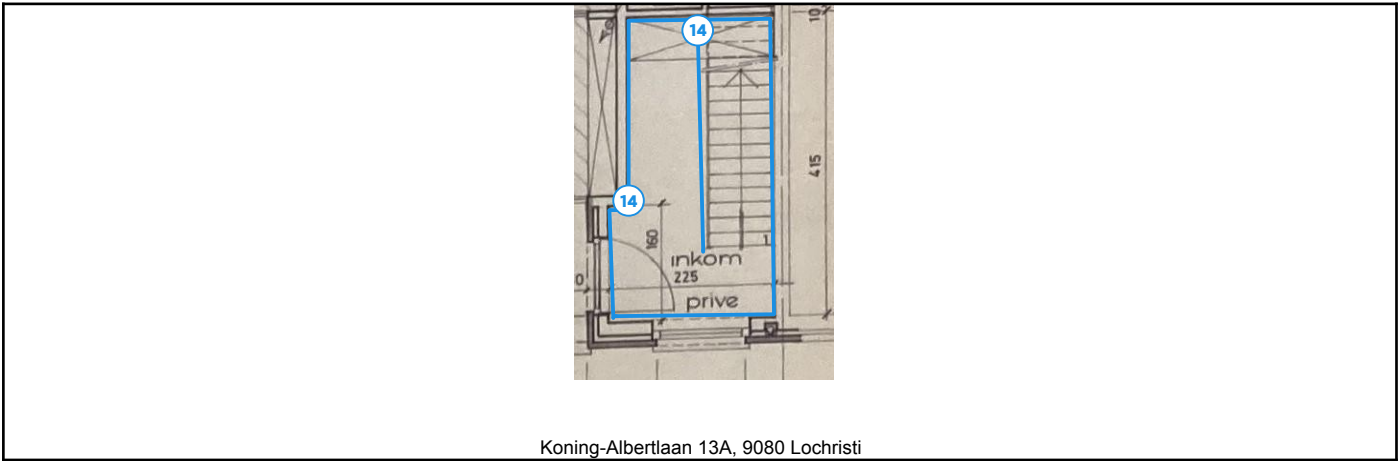
# Plan 1.2: Gelijkvloers APP Extra

| Beschrijving | Type | Actie |
|---|---|---|
| 14. Pleister Woning | Geen asbest | - |

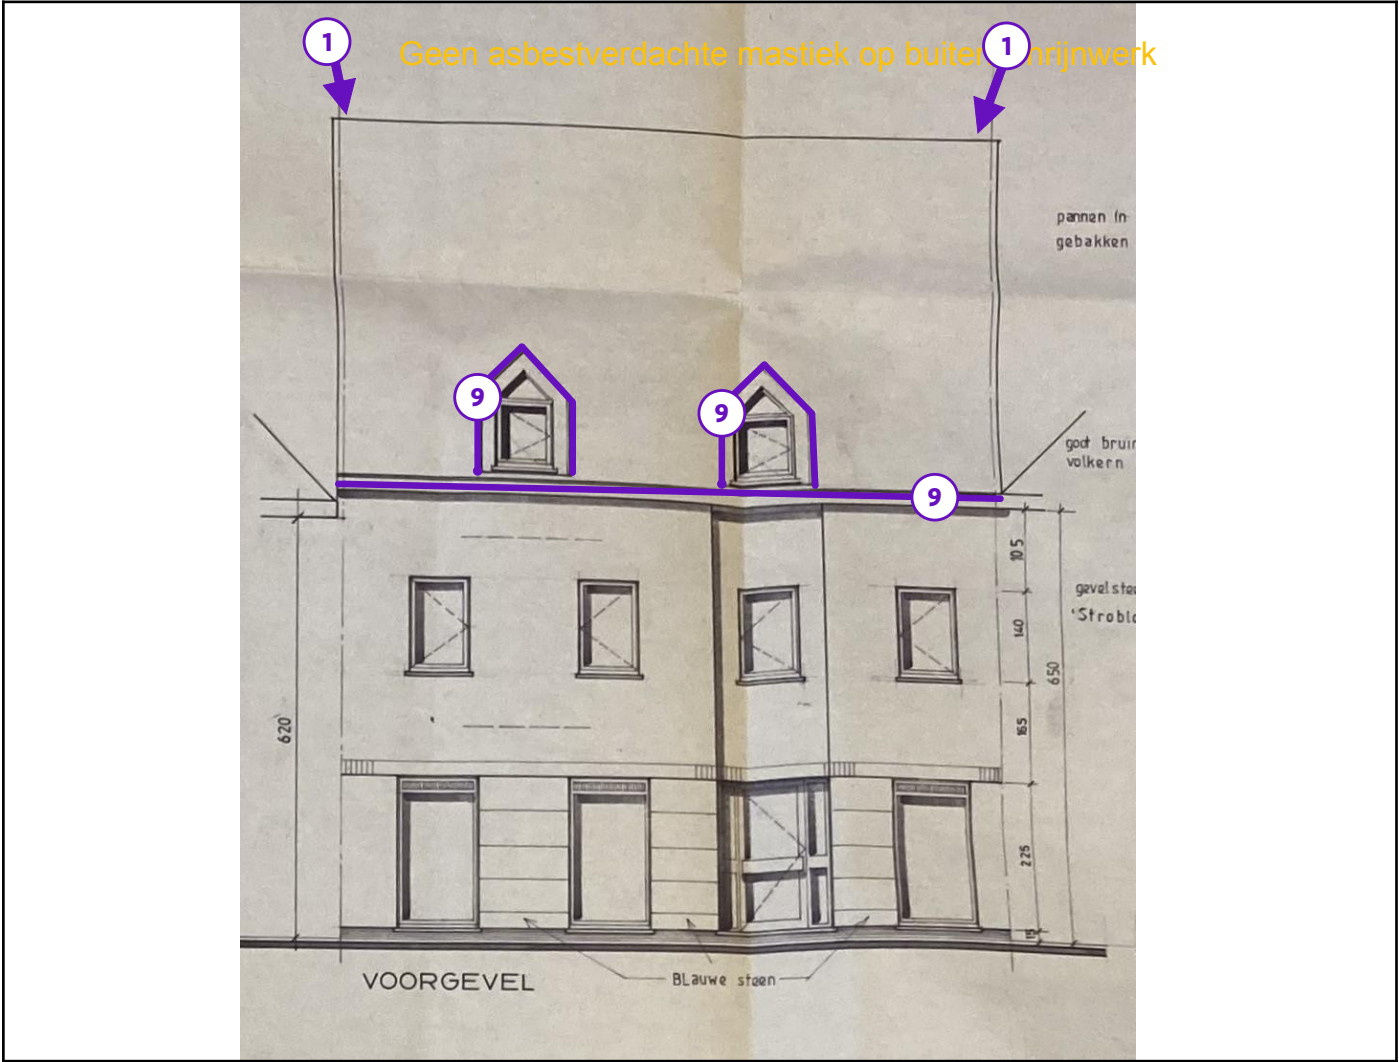
# Plan 1.3: Voorgevel APP

| Beschrijving | Type | Actie |
|---|---|---|
| 9. Trespa gevelbekleding | Advies | - |

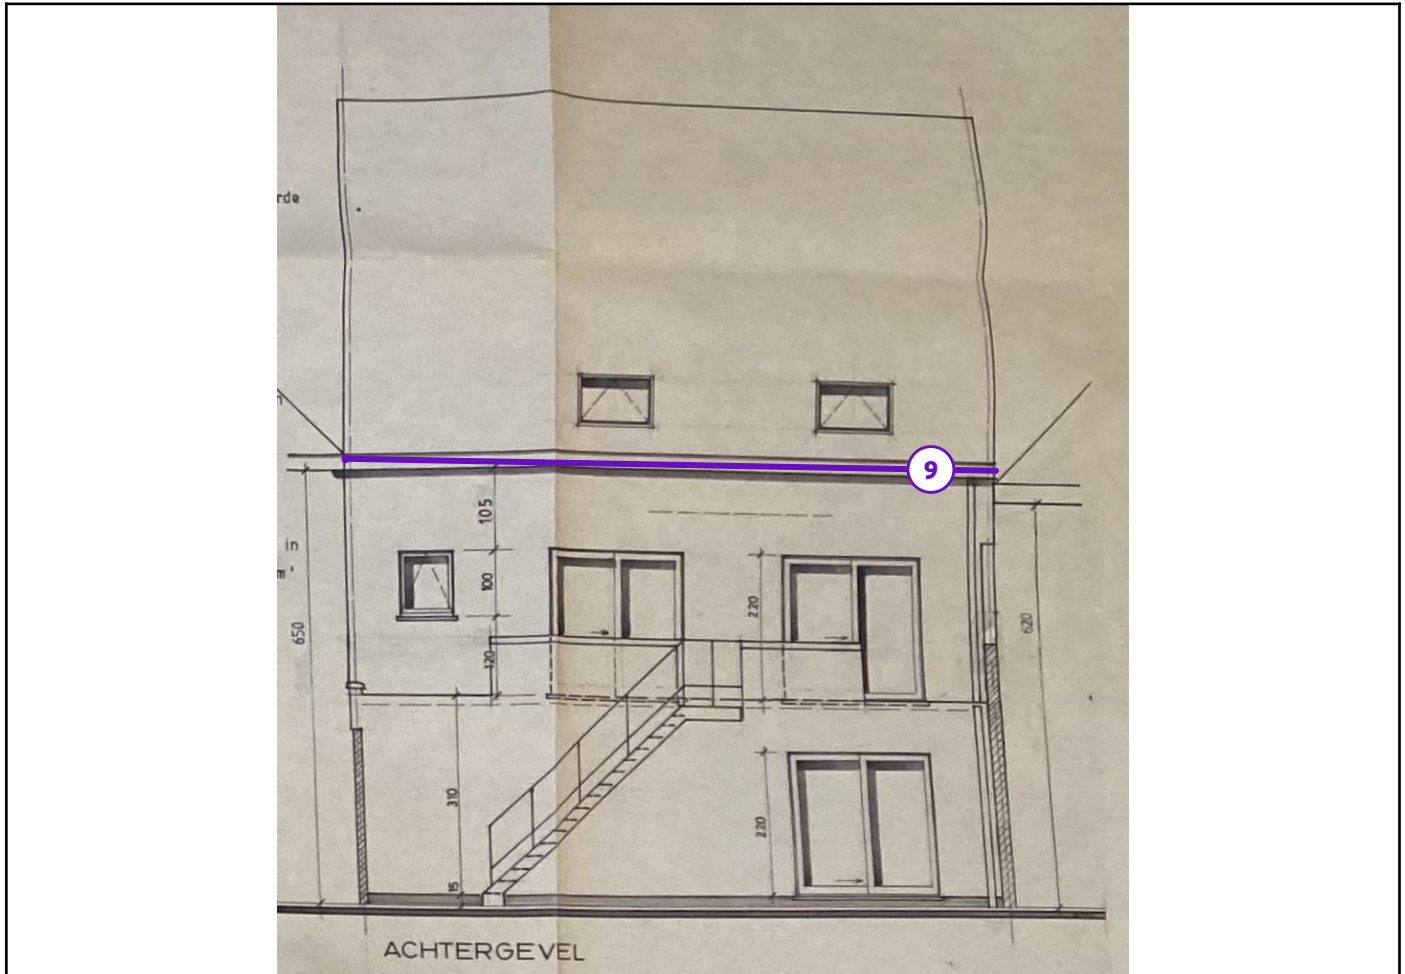
## Plan 1.4: Achtergevel APP

| Beschrijving | Type | Actie |
|---|---|---|
| 9. Trespa gevelbekleding | Advies | - |

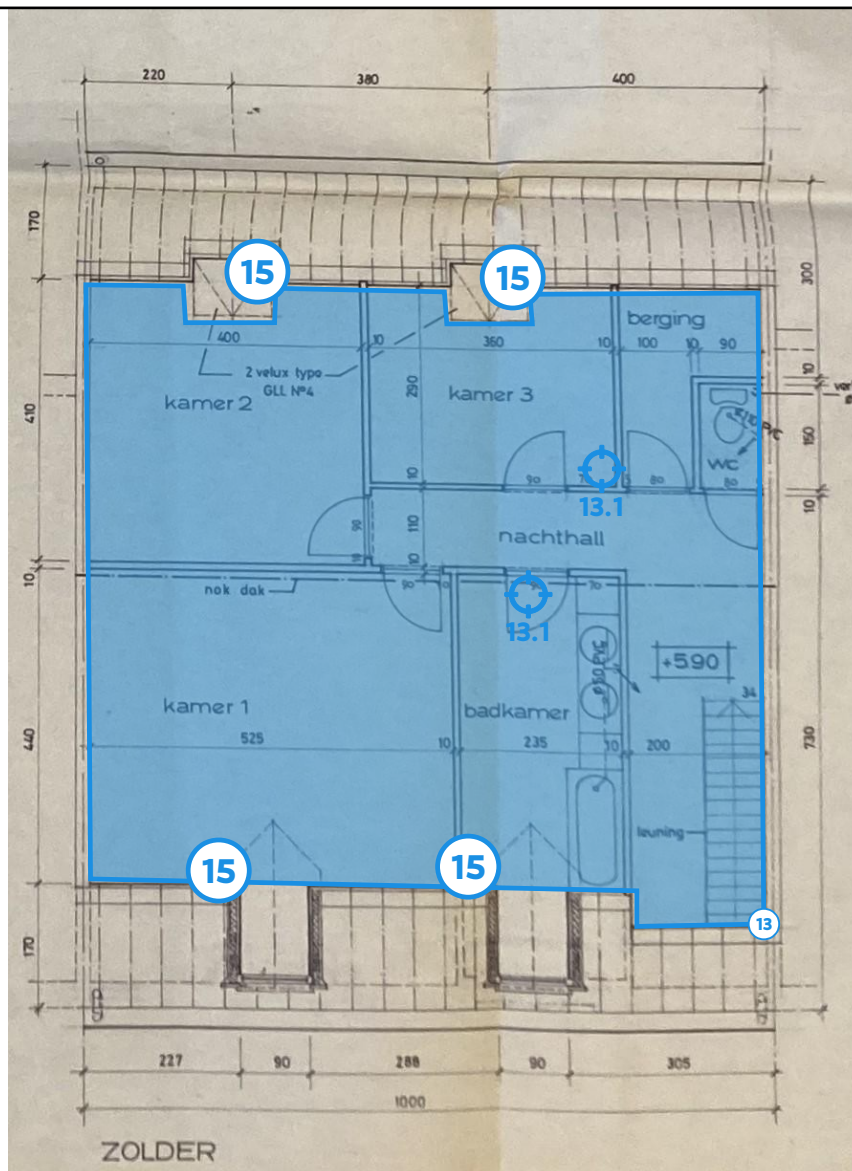
## Plan 1.7: Tweede Verdieping APP

| Beschrijving | Type | Actie |
|---|---|---|
| 15. Koord Radiatoren | Geen asbest | - |

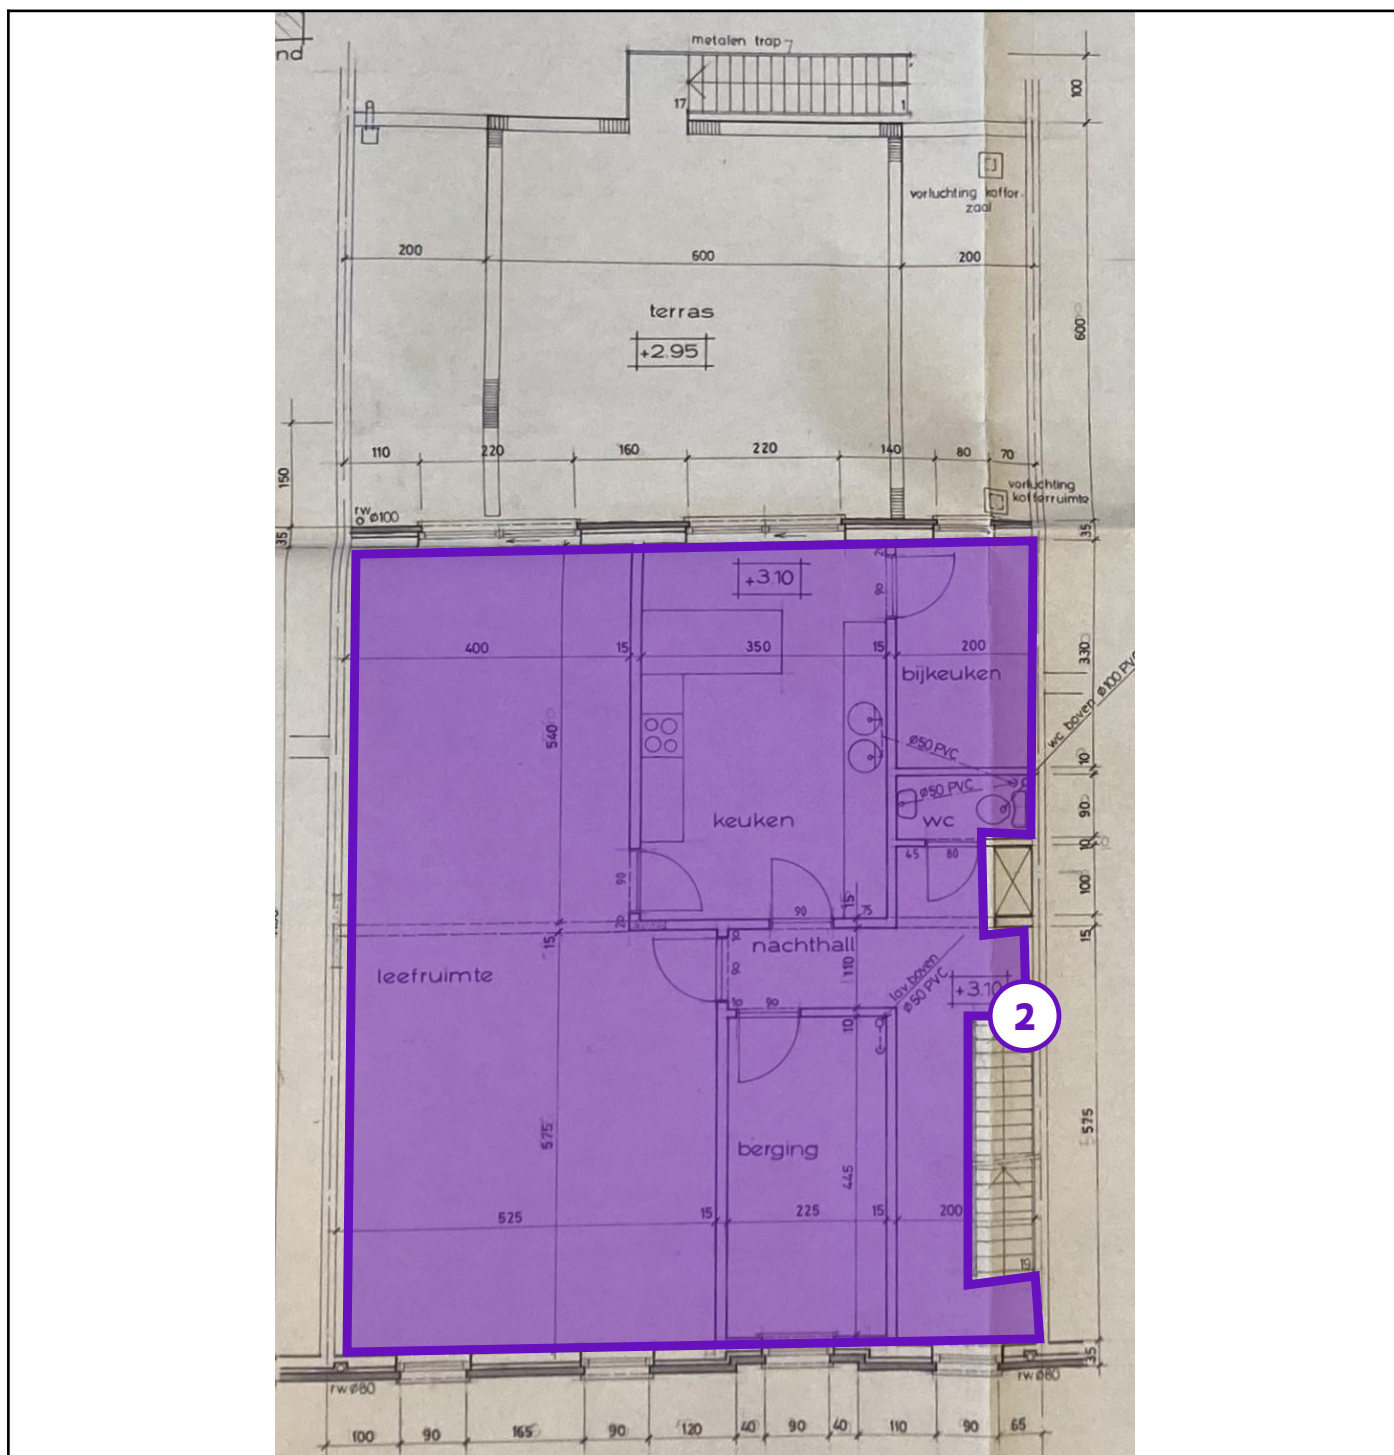
## Plan 1.11: Eerste Verdieping APP Tegellijm

| Beschrijving | Type | Actie |
|---|---|---|
| 2. Tegellijm Vloer | Advies | - |

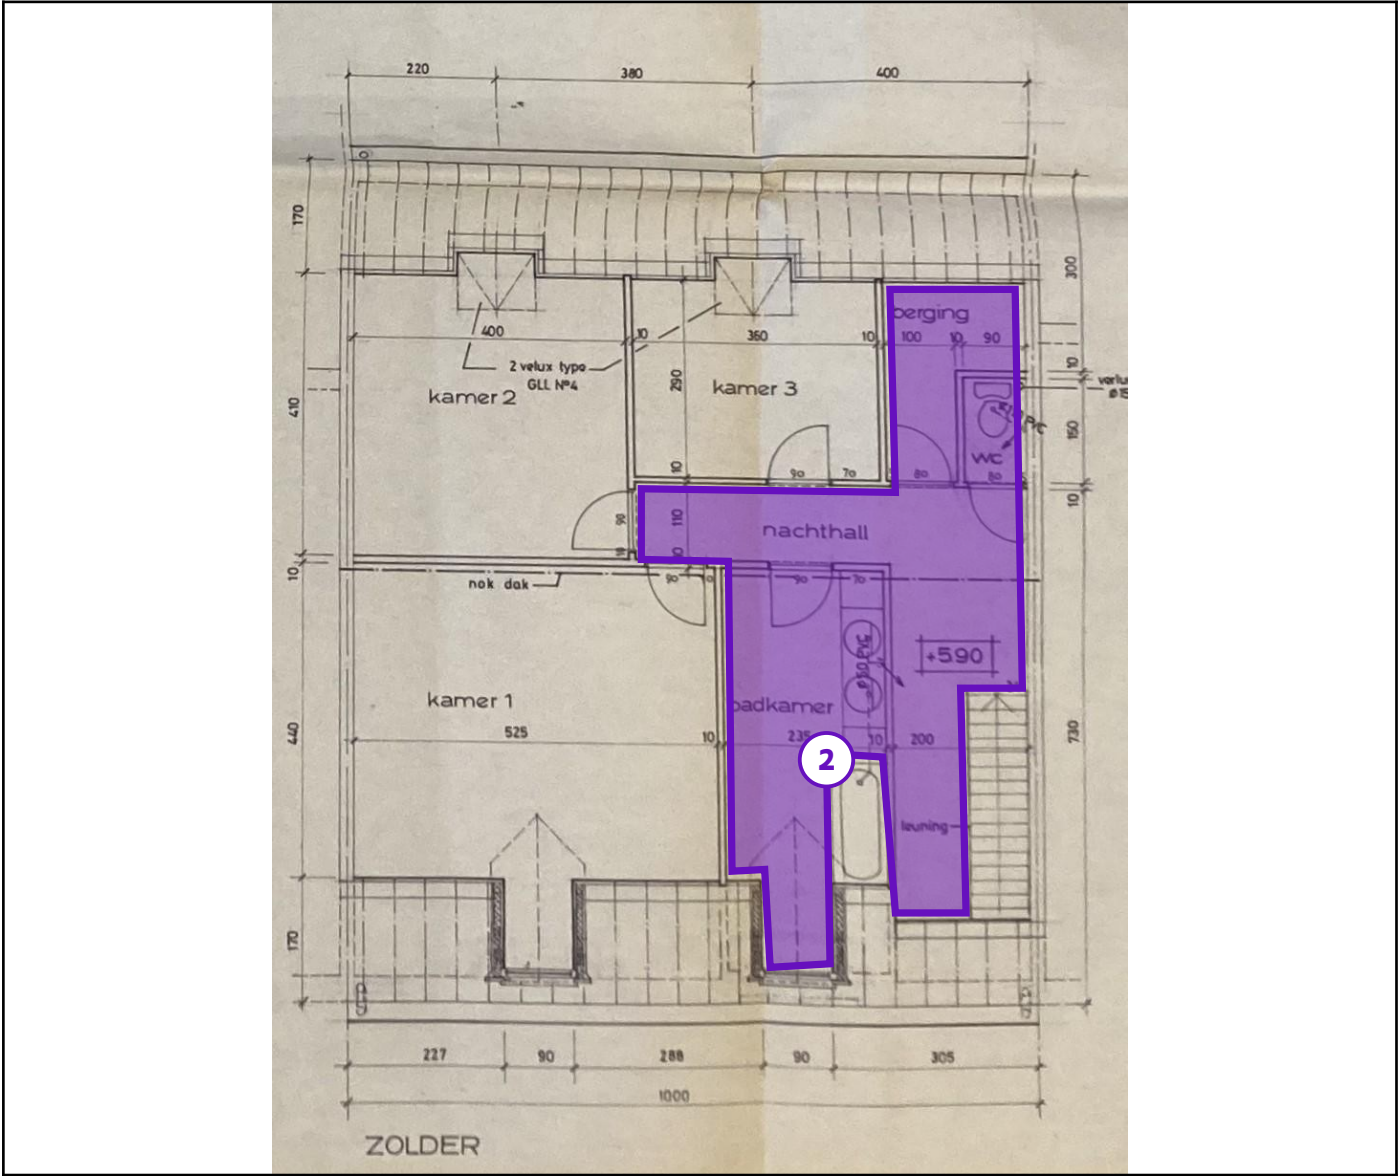
# Plan 1.12: Tweede Verdieping APP Tegellijm

| Beschrijving | Type | Actie |
|---|---|---|
| 2. Tegellijm Vloer | Advies | - |
