# Asbestinventarisatetest

Gontrode Heirweg 192, 9090 Merelbeke-Melle

Attestnummer : 20260601-000164.000

Uitgegeven op : 01.06.2026

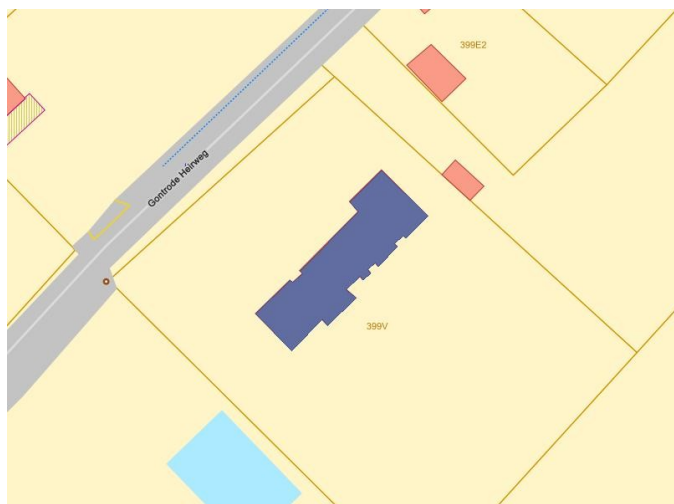
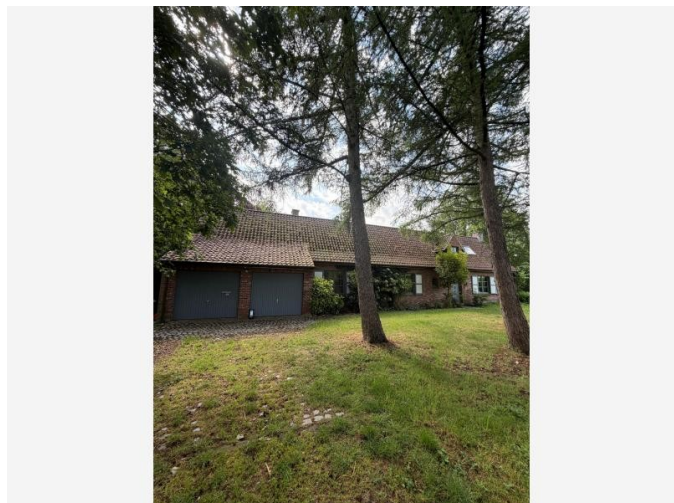
## Zone 1: Woning

Beschrijving	Type	Actie
2. Bakeliet - teller elektriciteit	Asbestmateriaal	Zorgvuldig beheren
3. Plafonds uit niet asbestverdacht materiaal	Advies	-
4. Pleisterwerk wanden	Geen asbest	-
4.1 Code: SN01	Mengmonster	-
