# Asbestinventarisatetest

Noordstraat 42, 9990 Maldegem

Attestnummer : 20250519-000481.000

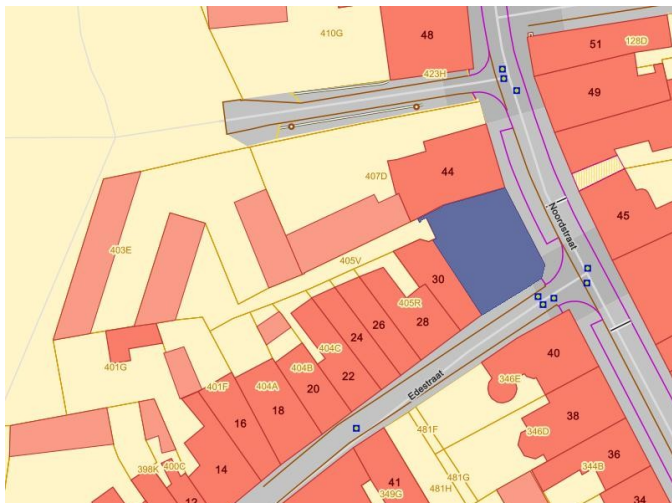
# Zone 1: Hoofdgebouw

- 1 Asbestmateriaal**
- 0 Beperkingen
- 0 Uitsluitingen
- 0 Roerende goederen
- 0 Puin, steenslag, (water)bodem
- 6 Adviezen**
- 2 Geen asbest**

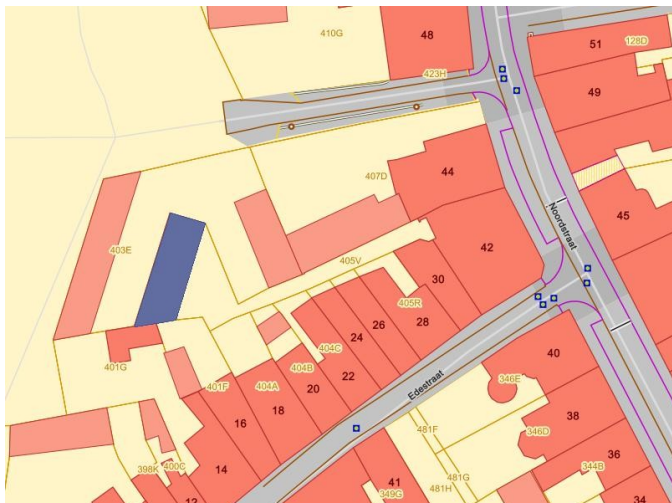
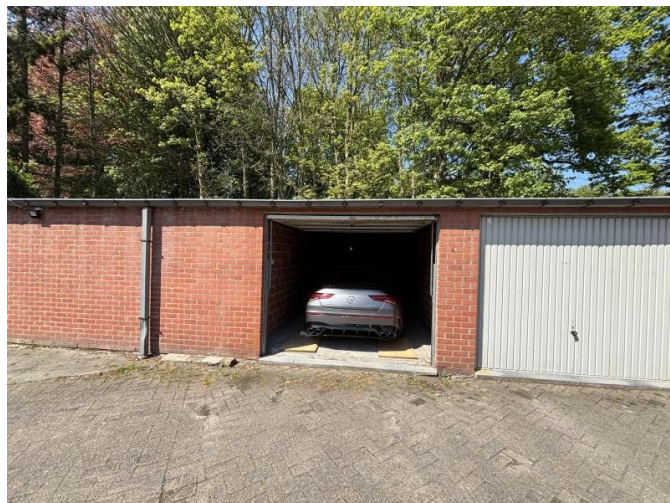
## Zone 2: Garages

- 0 Asbestmaterialen
- 0 Beperkingen
- 0 Uitsluitingen
- 0 Roerende goederen
- 0 Puin, steenslag, (water)bodem
- 1 Advies
- 0 Geen asbest
