# Asbestinventarisatattest

Goudensterstraat 73, 9000 Gent

Attestnummer : 20250902-000130.000

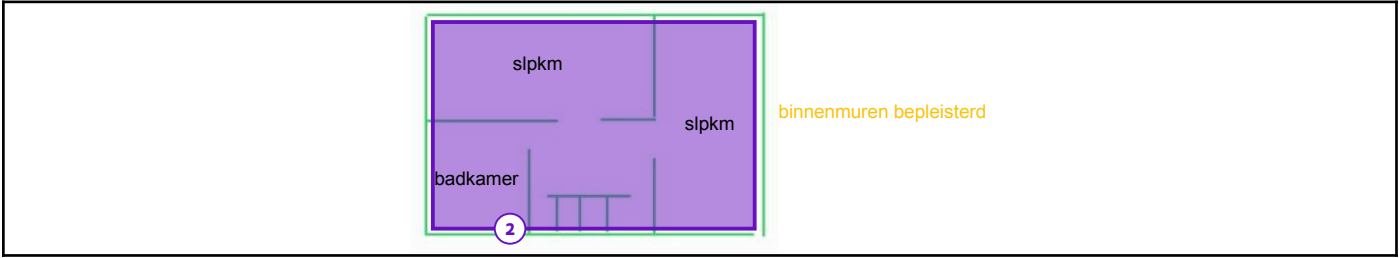
# Plan 1.2: Verdiep

| Beschrijving | Type | Actie |
|---|---|---|
| 3.1 Code: SN01 | Mengmonster | - |

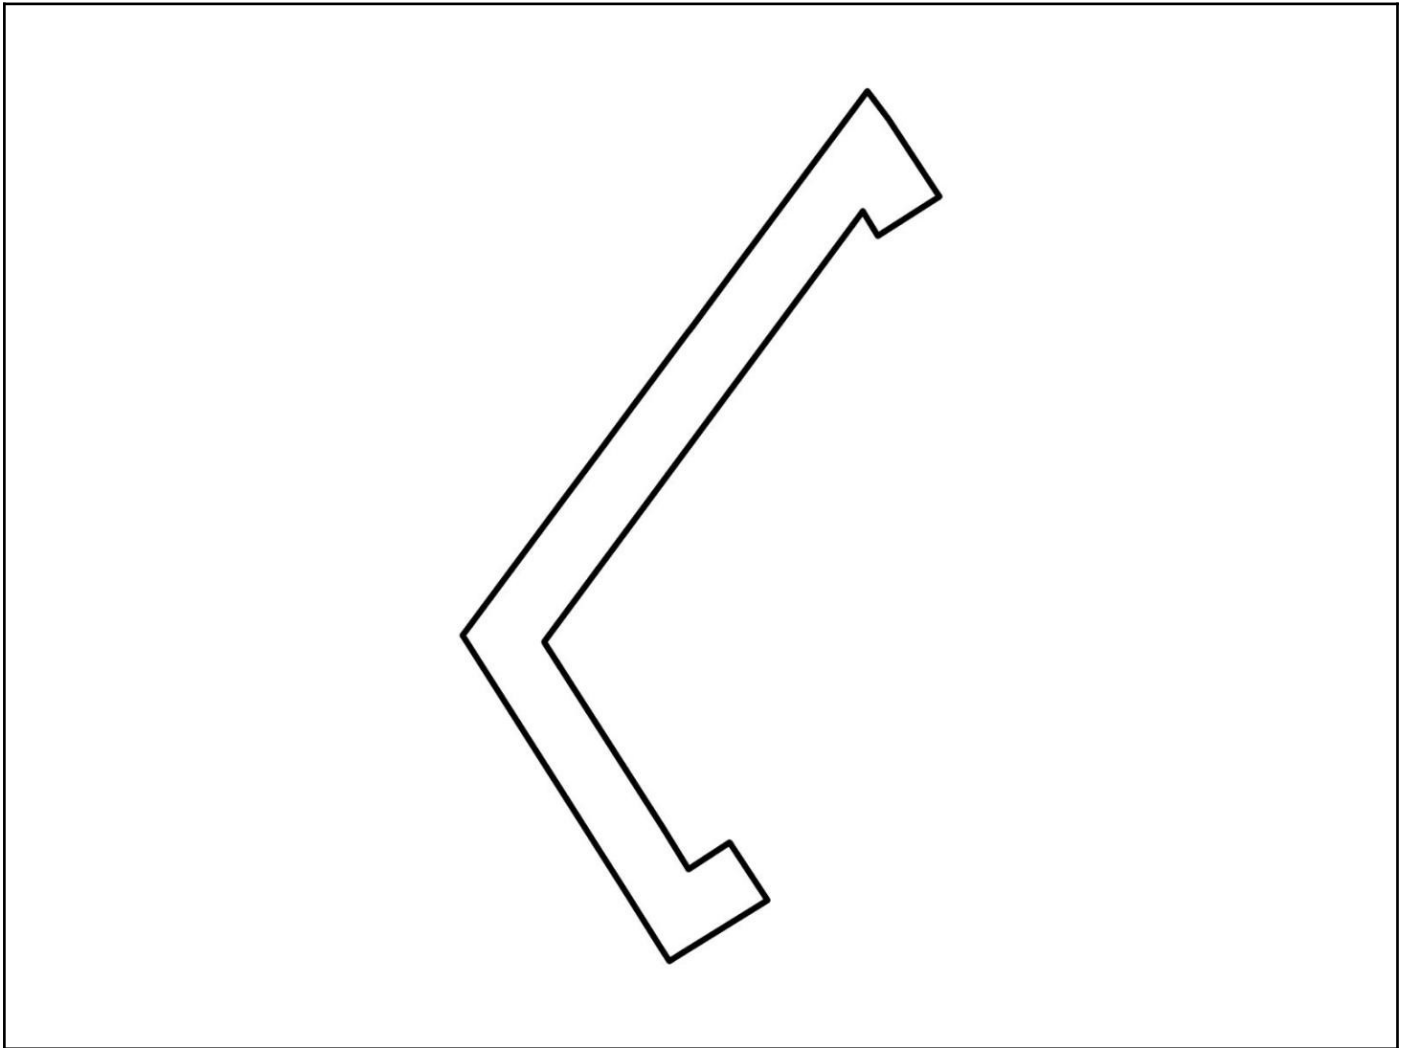
## Plan 1.4: Woning plan bovenaanzicht

| Beschrijving | Type | Actie |
|---|---|---|
| 1. Onderdak type menuiserite | Asbestmateriaal | Maatregelen nemen |
