Asbestinventarisatetest

Keizer Karelstraat 204, 9000 Gent

Attestnummer : 20240306-000227.000

Uitgegeven op : 06.03.2024

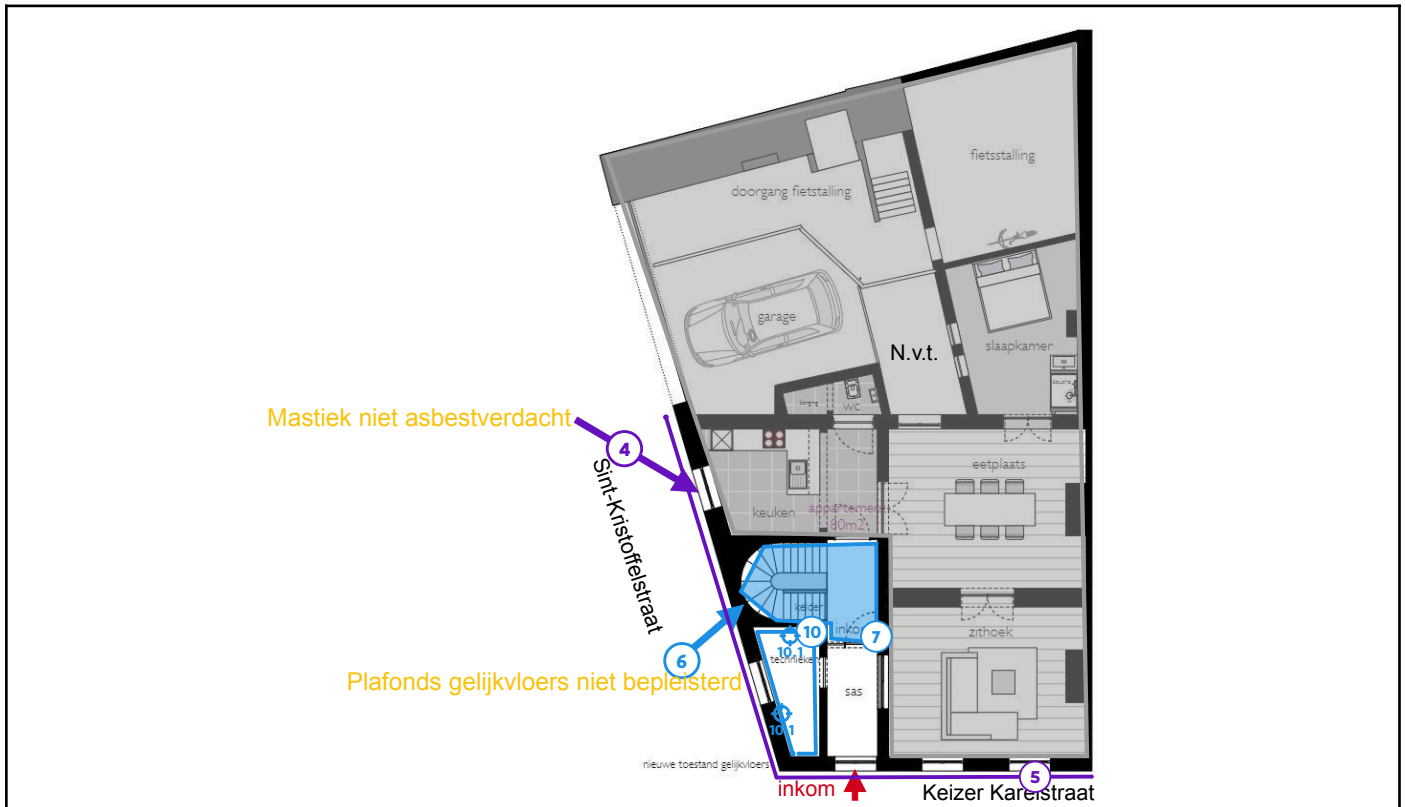
Plan 1.2: Gelijkvloers 0

Beschrijving	Type	Actie
4. Geen asbestverdachte mastiek aanwezig	Advies	-
5. Geen crepi gevel	Advies	-
6. Pleisterwerk plafonds	Geen asbest	-
7. Pleisterwerk trappenhal	Geen asbest	-
10. Pleisterwerk muren	Geen asbest	-
10.1 Code: A7 pleister muren gelijkvloers	Mengmonster	-

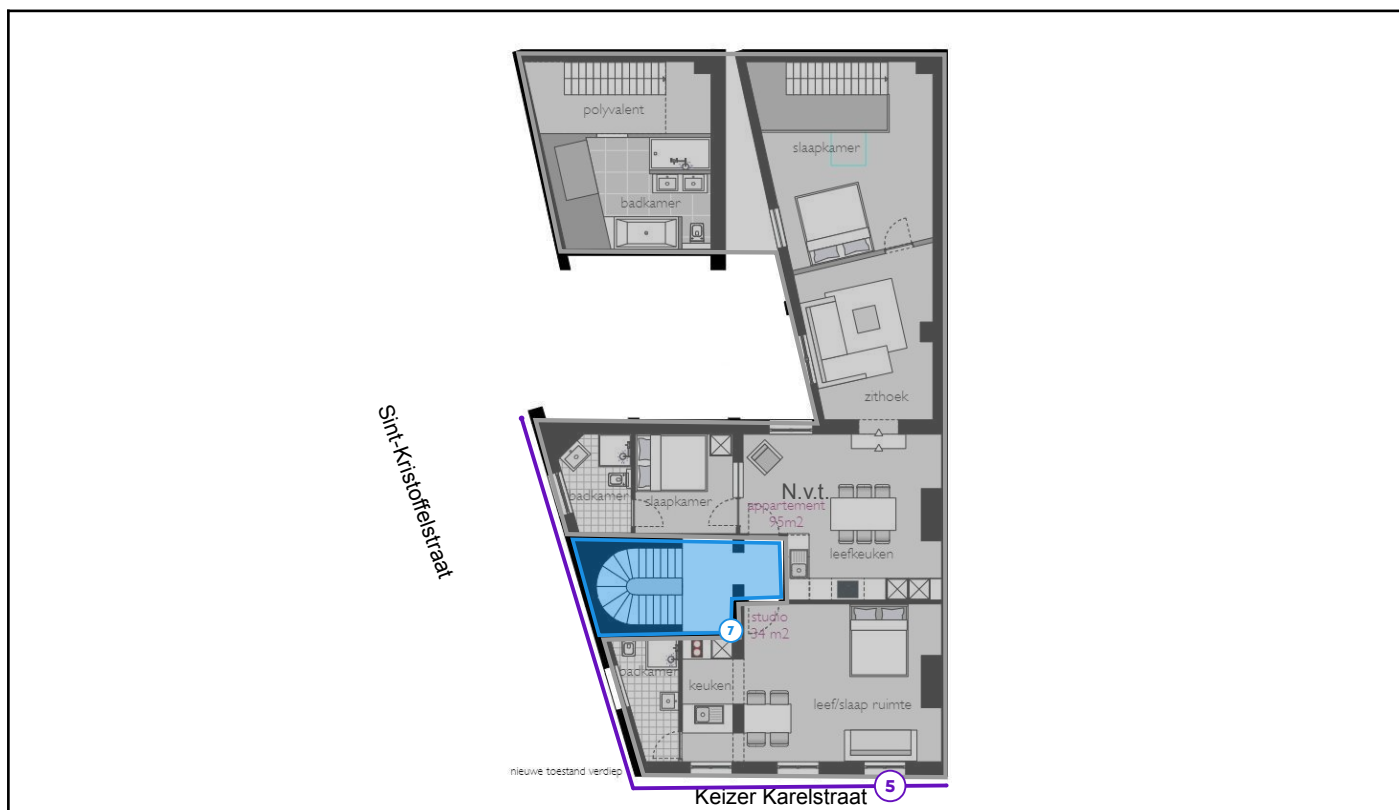
Plan 1.3: Verdieping +1

Beschrijving	Type	Actie
5. Geen crepi gevel	Advies	-
7. Pleisterwerk trappenhal	Geen asbest	-

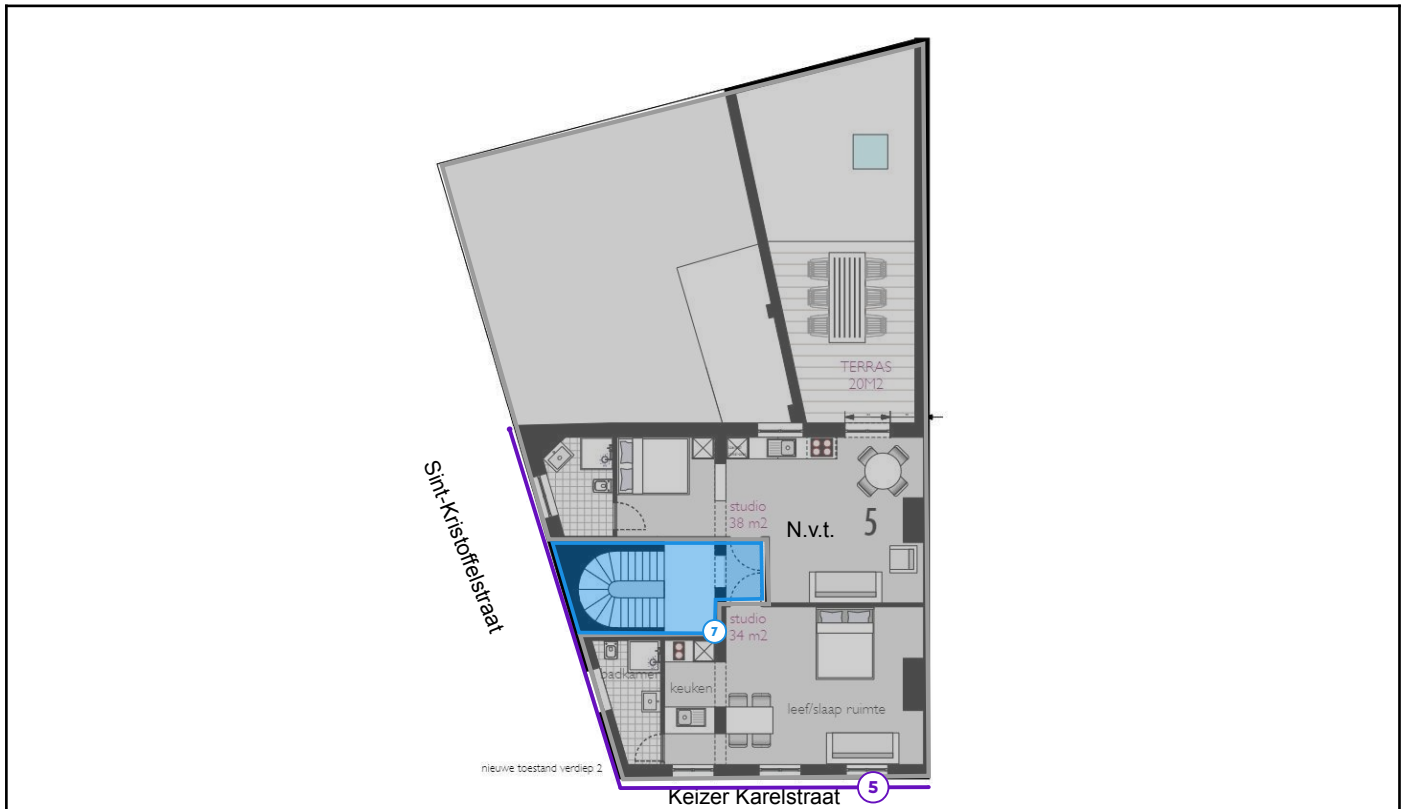
Plan 1.4: Verdieping +2

Beschrijving	Type	Actie
5. Geen crepi gevel	Advies	-
7. Pleisterwerk trappenhal	Geen asbest	-

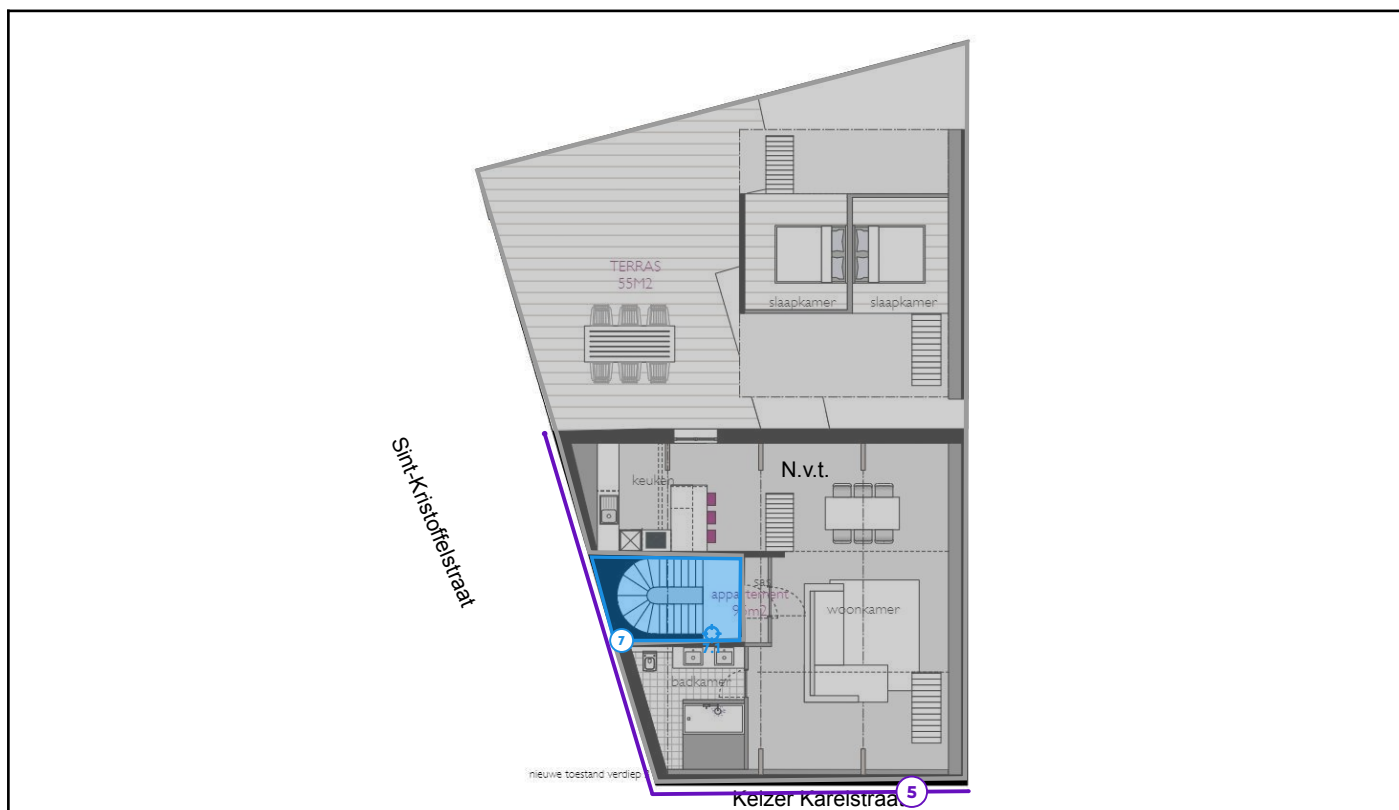
Plan 1.5: Verdieping +3

Beschrijving	Type	Actie
5. Geen crepi gevel	Advies	-
7. Pleisterwerk trappenhal	Geen asbest	-
7.1 Code: A6 pleister trappenhal E-24-012166/06	Mengmonster	-
