Asbestinventarisatetest

Morekstraat 69, 9032 Gent

Attestnummer : 20240227-000499.000

Uitgegeven op : 27.02.2024

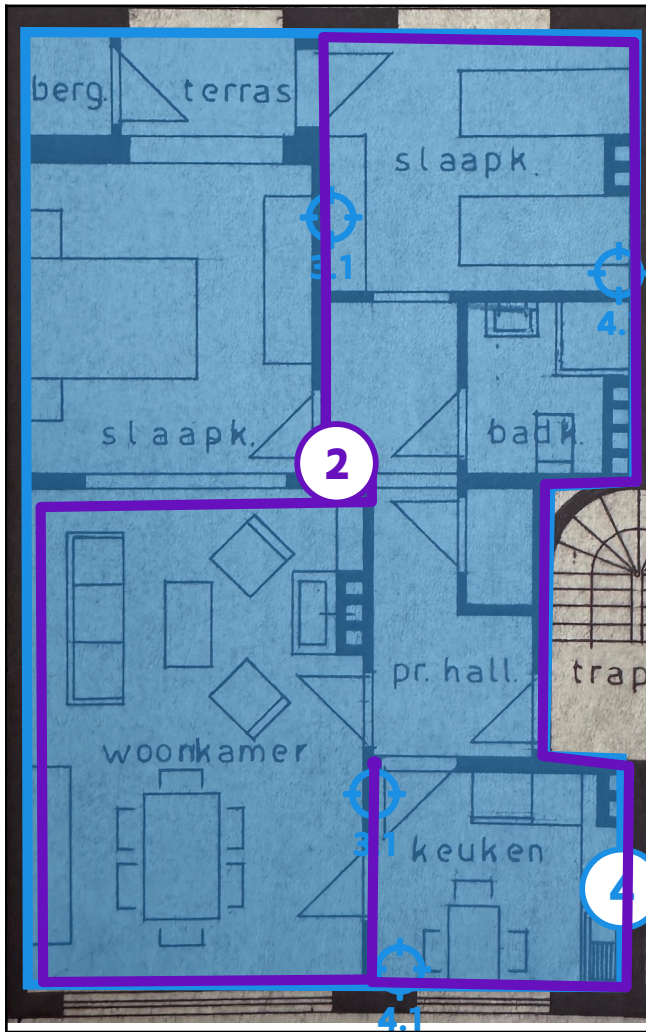
Plan 1.1: Grondplan app. 69

alle binnenmuren - pleisterwerk

Beschrijving	Type	Actie
2. Tegels	Advies	-
3. Pleisterwerk muren	Geen asbest	-
3.1 Code: SN01	Mengmonster	-
4. Pleisterwerk plafond	Geen asbest	-
4.1 Code: SN02	Mengmonster	-
