Asbestinventarisatetest

Broek 63, 9860 Oosterzele

Attestnummer : 20260413-000228.001

Uitgegeven op : 20.04.2026

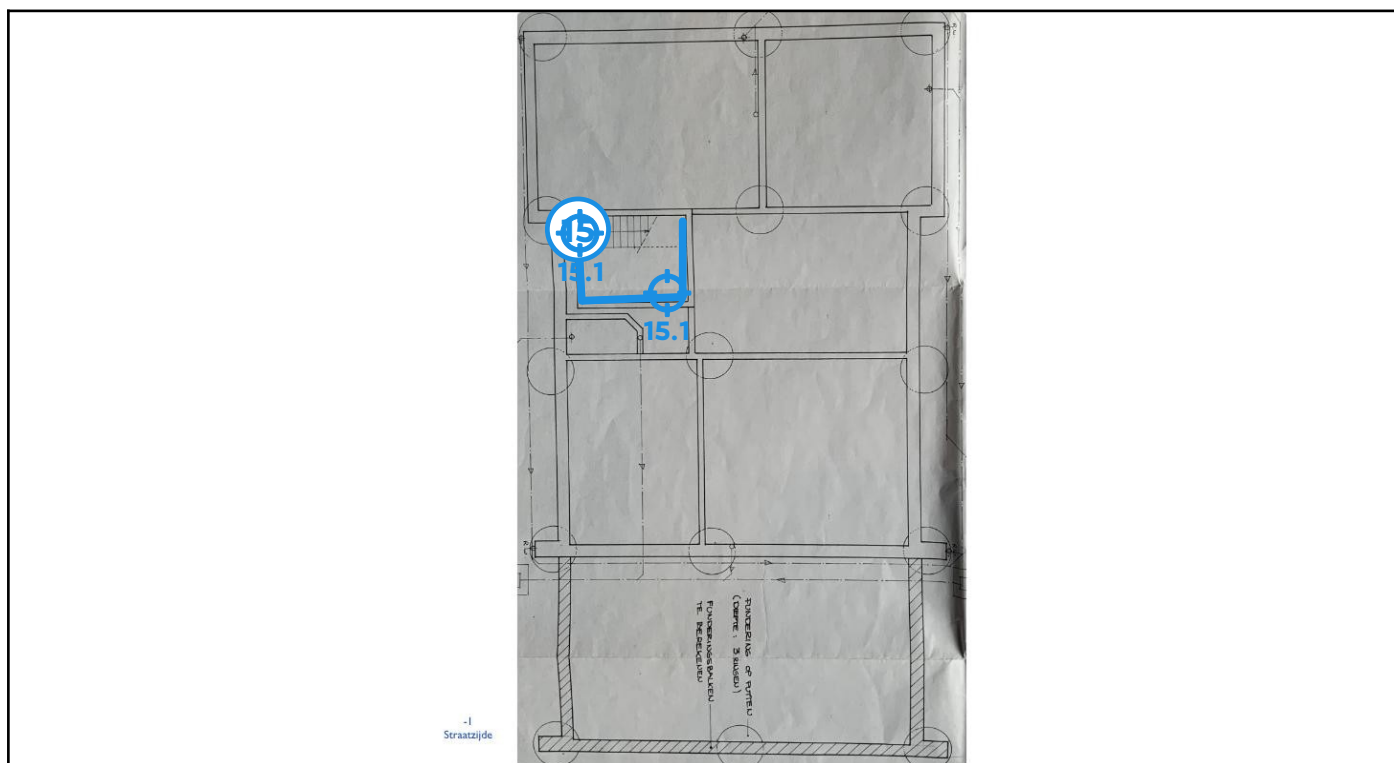
Plan 1.1: -1/pleister wanden

Beschrijving	Type	Actie
15. Woning: Pleisterwerk kelder wanden (-1)	Geen asbest	-
15.1 Code: T0 0204/6	Mengmonster	-

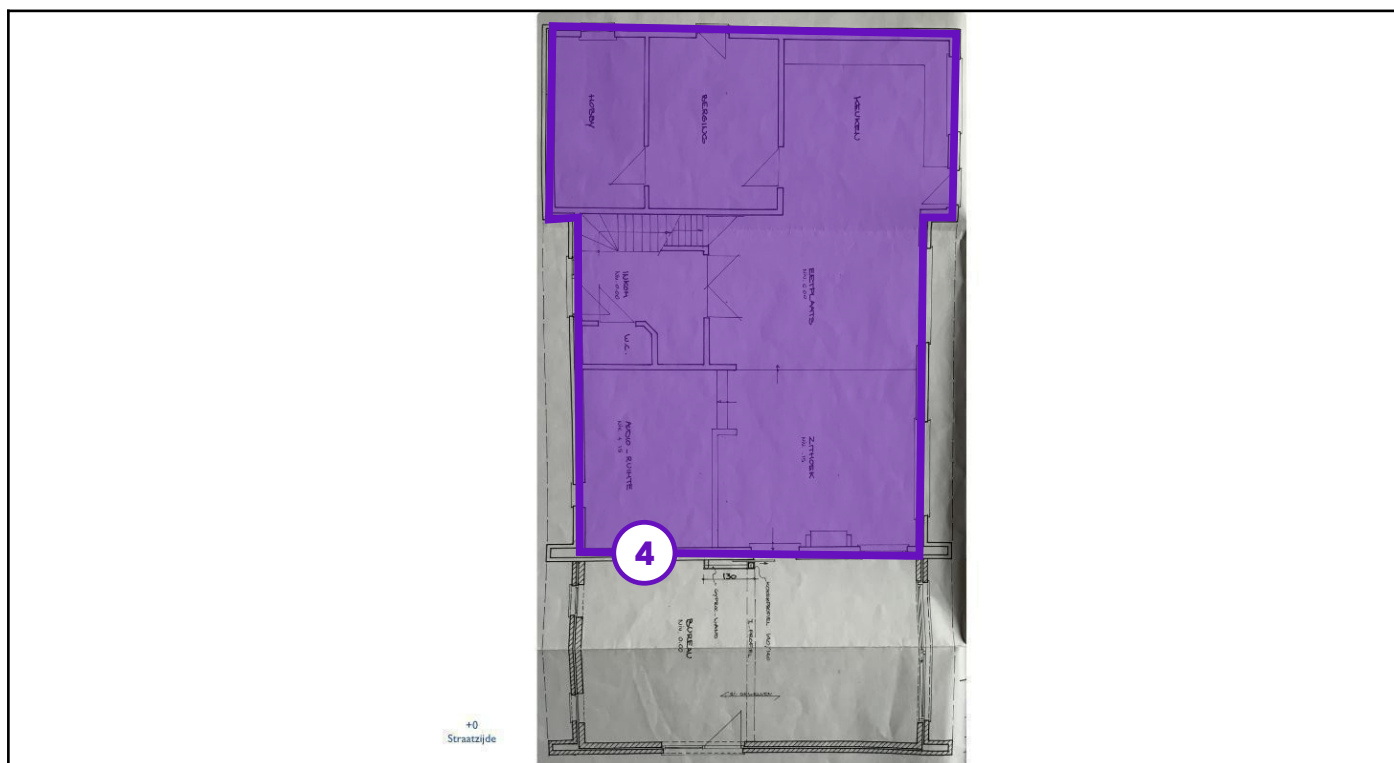
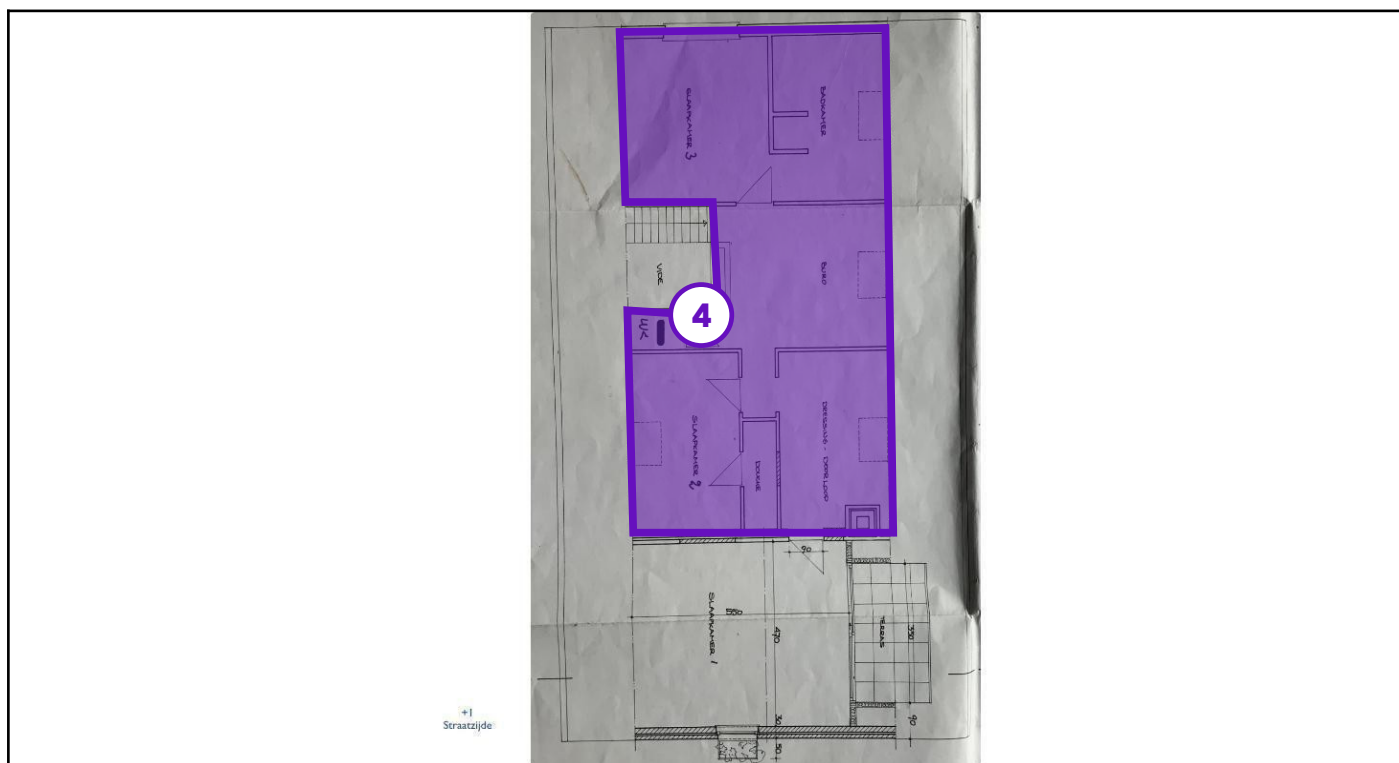
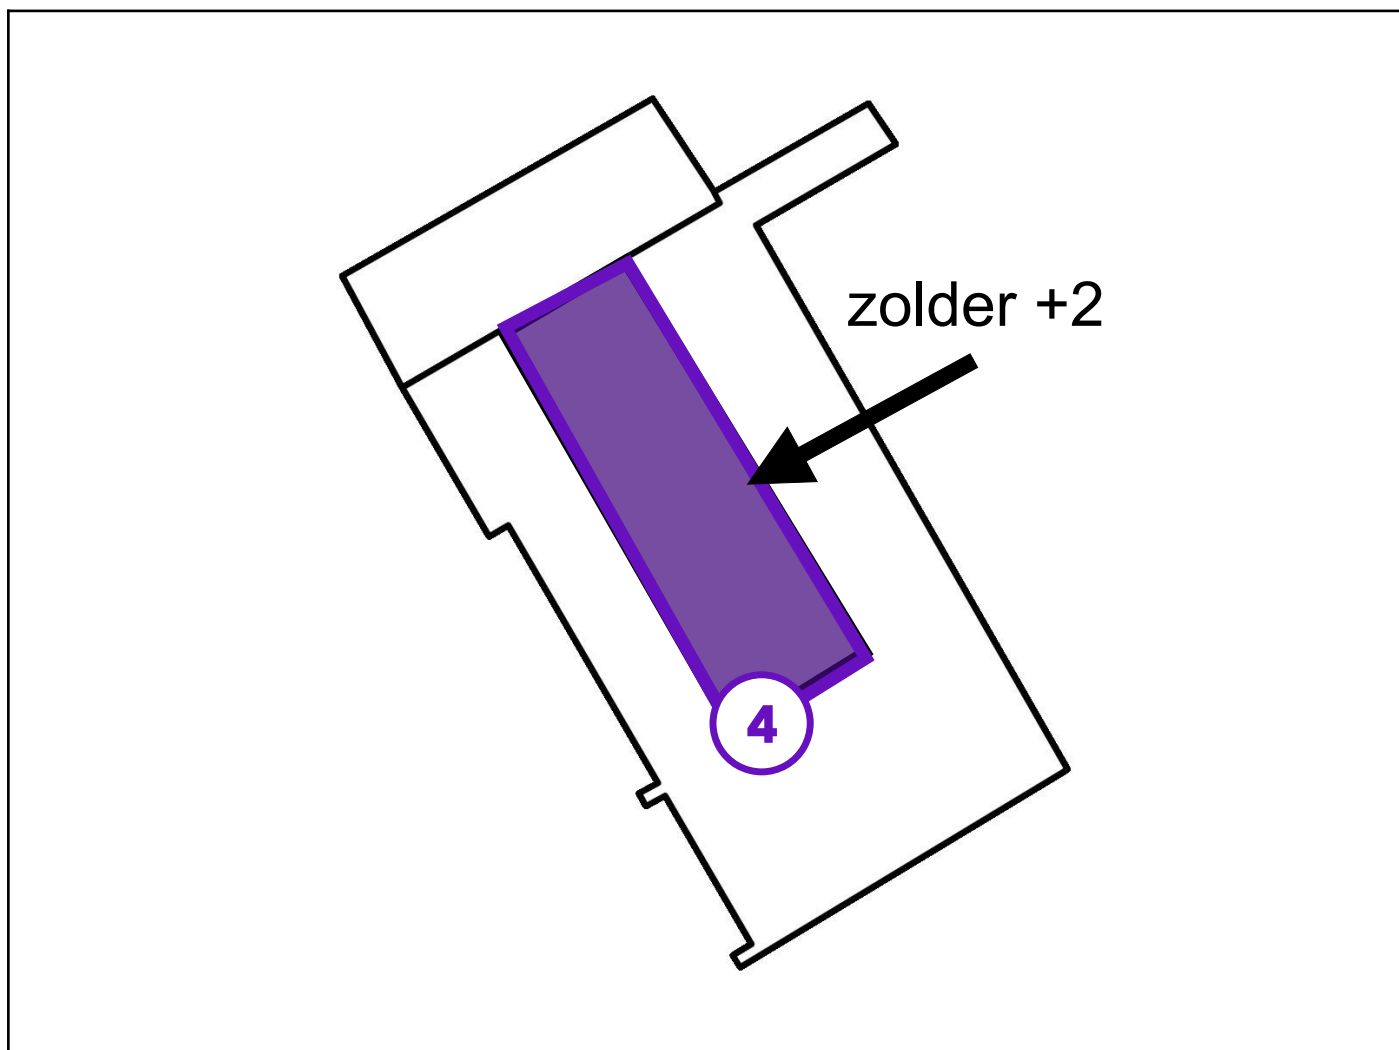
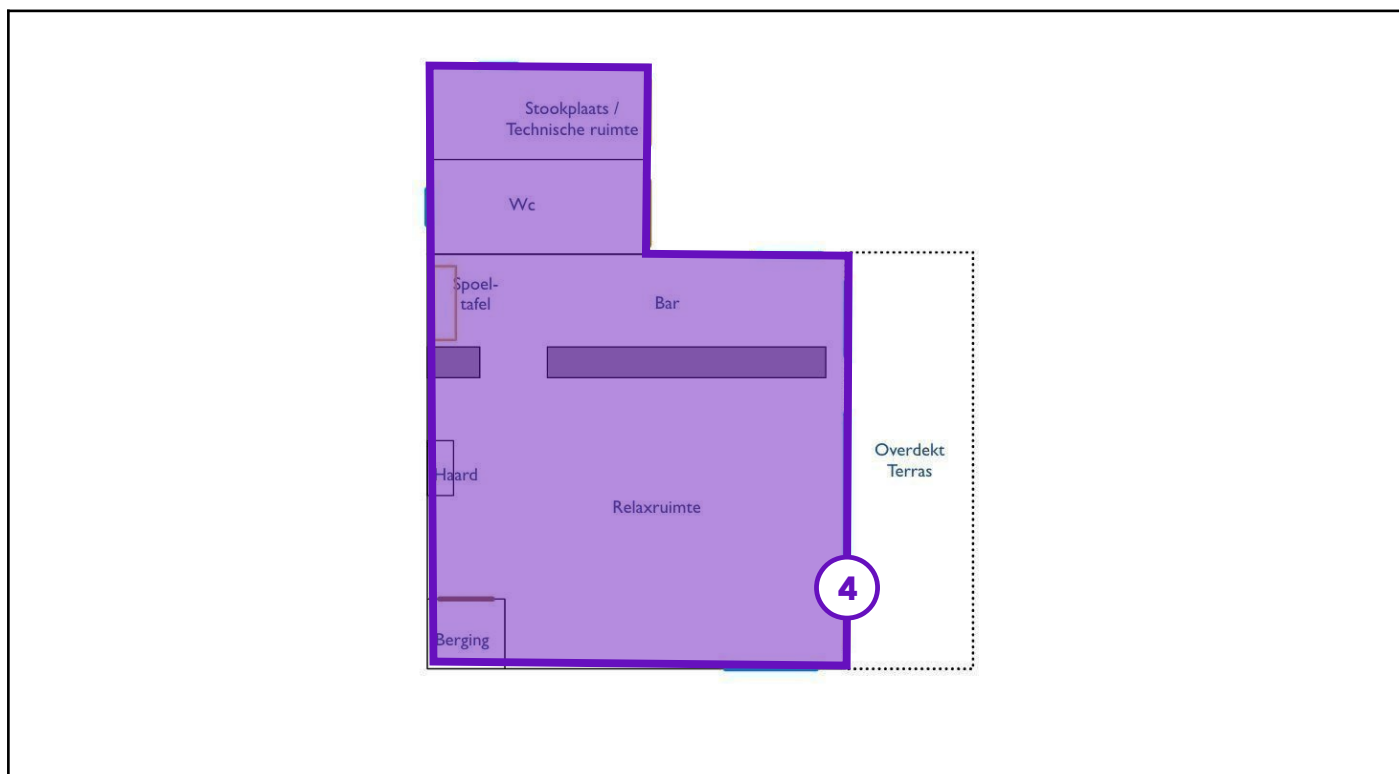
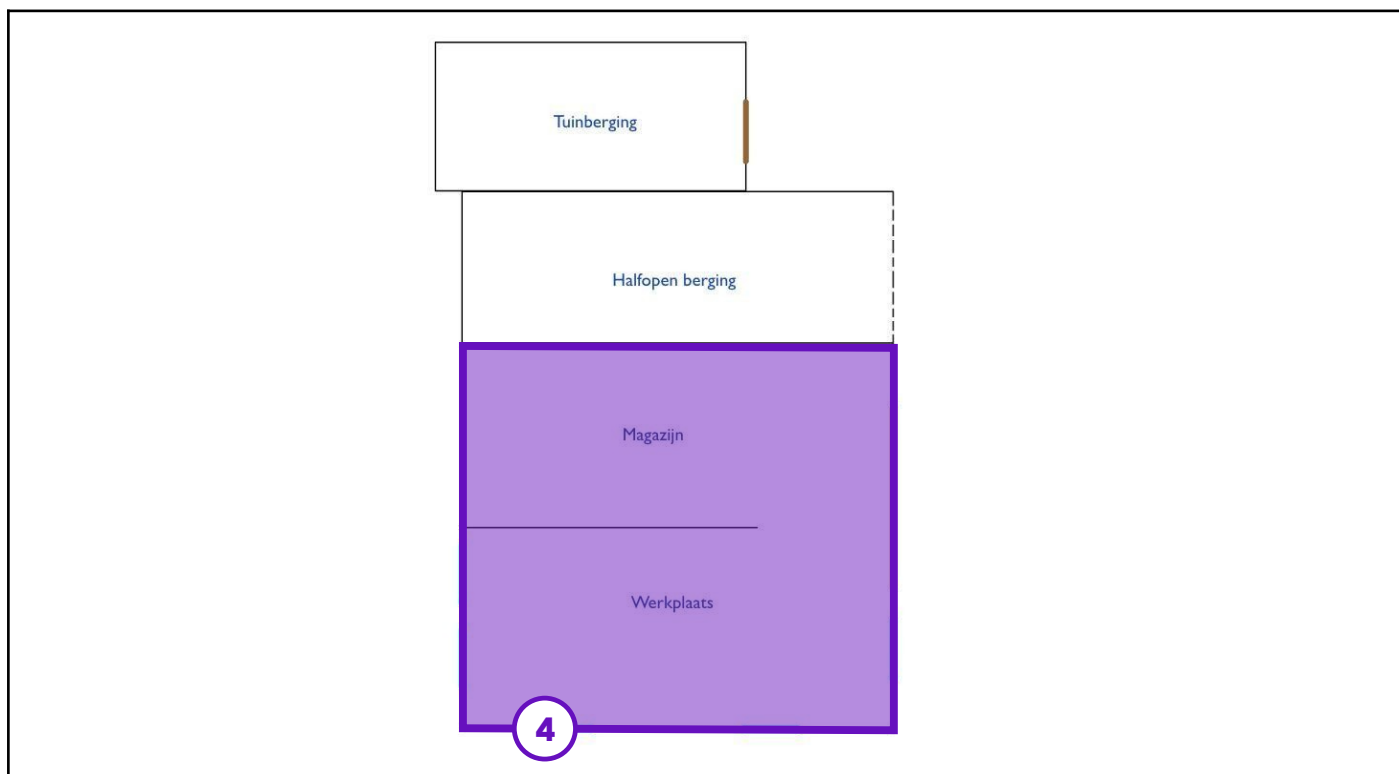
Visuele inspectie van de vloeren wijst op niet asbestverdachte toepassing (vloertegels, marmer en houten vloeren op eerste en tweede verdieping). Mogelijks asbestverdachte niet waarneembare toepassingen kunnen bij niet-destructief onderzoek niet onderzocht worden. Bij werken dient verder onderzoek uitgevoerd te worden.

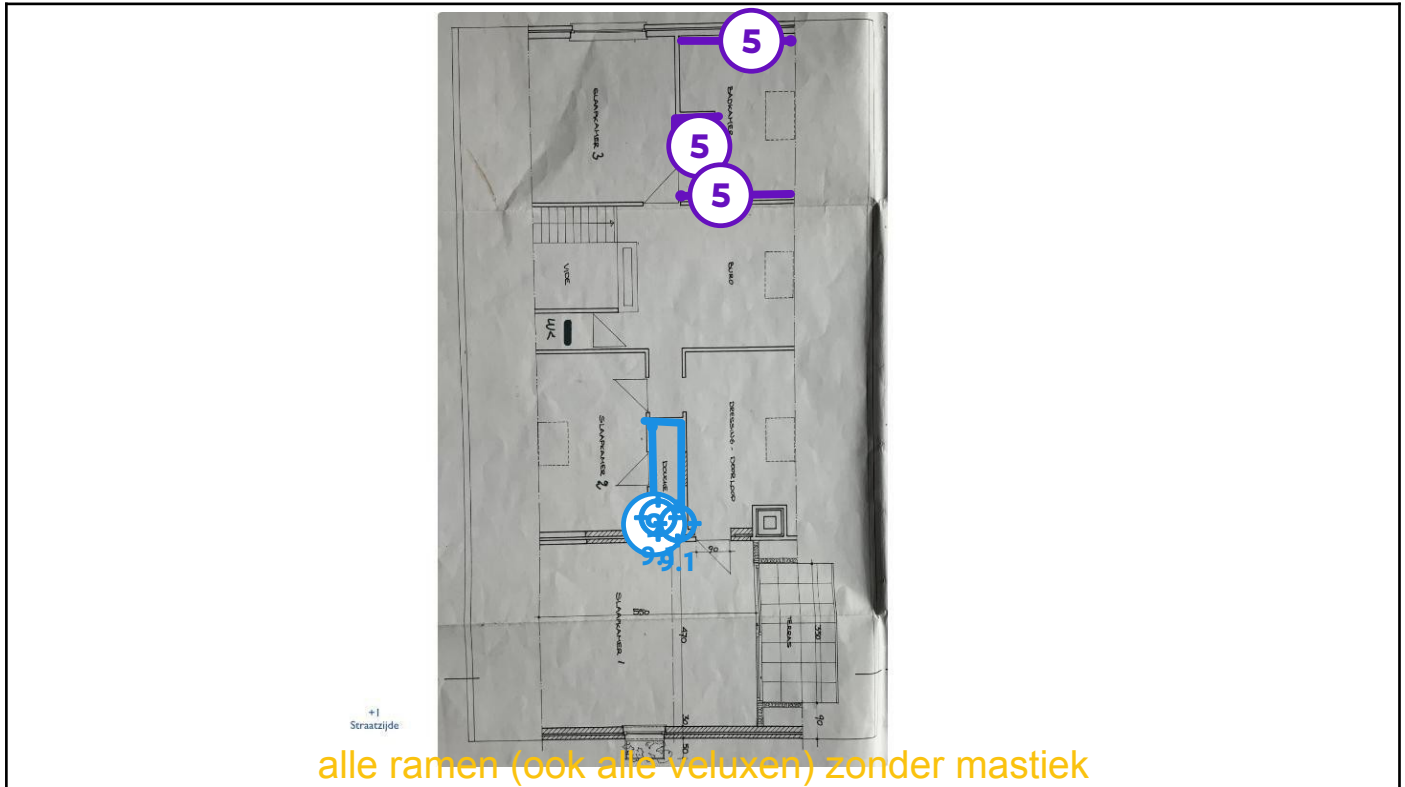
Plan 1.9: +1/wanden (faience, kit ramen))

Beschrijving	Type	Actie
5. Faiencetegels (lijm)	Advies	-
9. woning: Lijm faiencetegels	Geen asbest	-
9.1 Code: TO 0204/7	Mengmonster	-
24. Mastiek (niet aanwezig)	Overige ruimte of materiaal	-

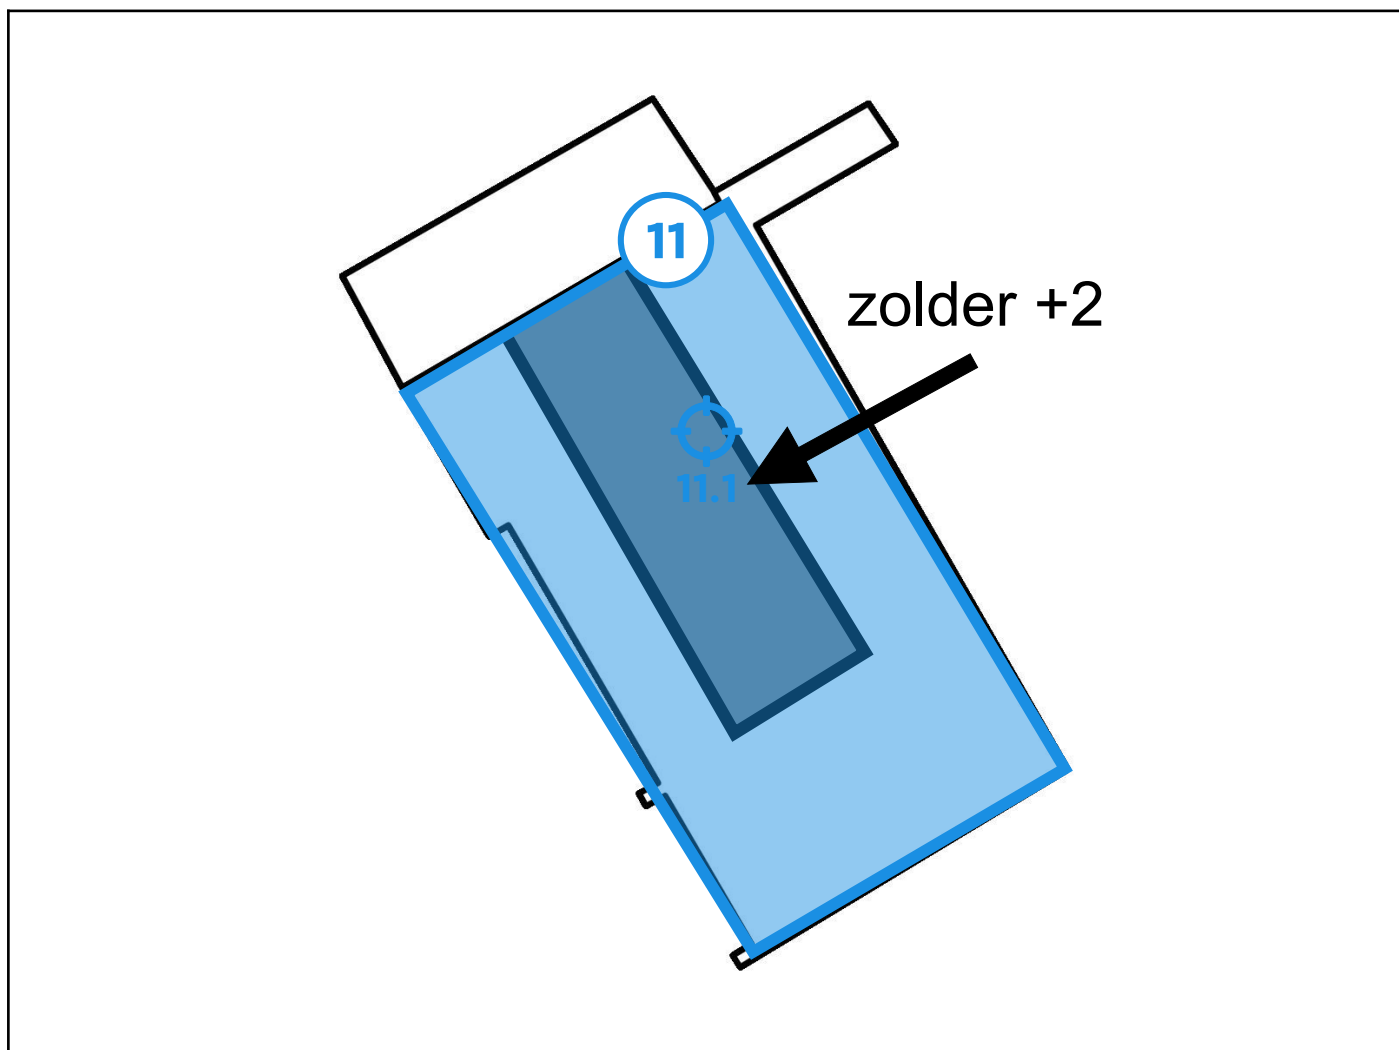
Plan 1.13: +2/onderdak

Beschrijving	Type	Actie
11. woning: Onderdak type Menuiserie	Geen asbest	-
11.1 Code: T0 0204/8	Puntmonster	-

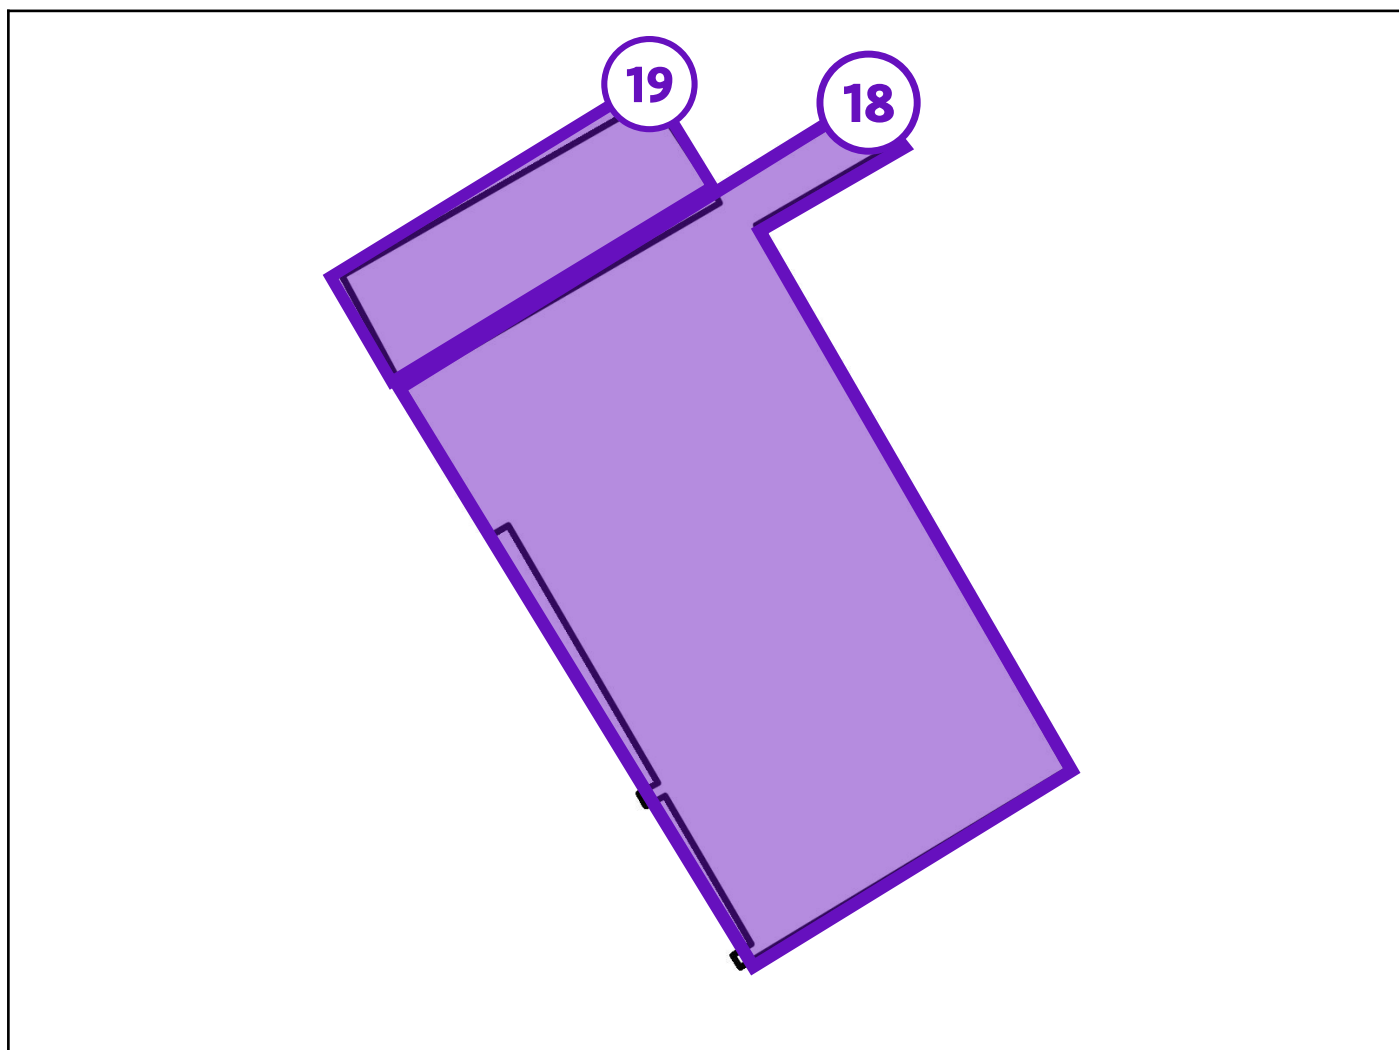
Plan 1.15: dakbedekking woning met carport

Beschrijving	Type	Actie
18. Dakbedekking woning en poolhouse is niet asbestverdacht	Overige ruimte of materiaal	-
19. Dakbedekking carport is niet asbestverdacht	Overige ruimte of materiaal	-

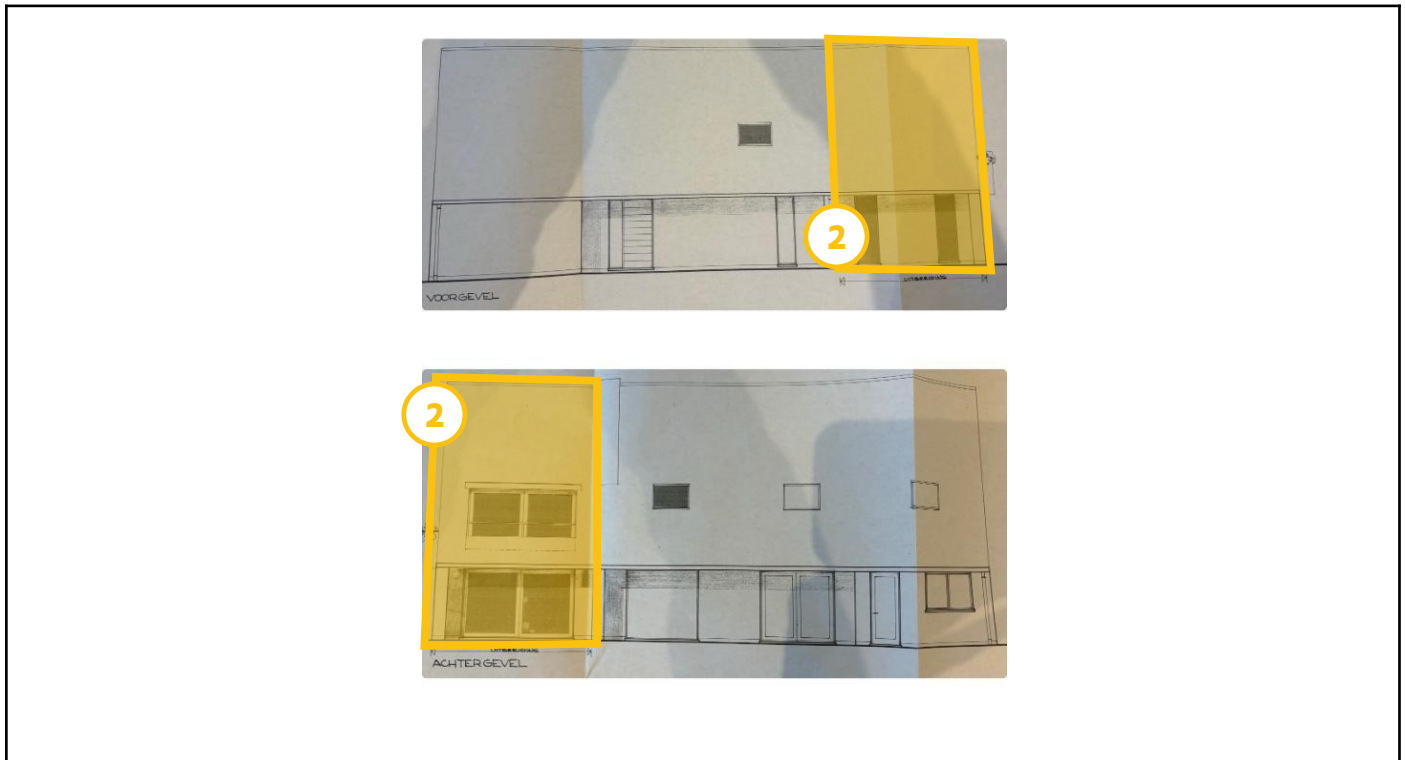
Plan 1.17: Uitsluiting (bouwjaar 2004)

Beschrijving	Type	Actie
2. Aanbouw in 2004	Uitsluiting	-

Bouwjaar: 2004

Constructies gebouwd vanaf 2001 moeten niet onderzocht worden

Opmerking	aan de rechterzijde van de woning is een uitbreiding aangebouwd in 2004 (bureel op +0, Slaapkamer op +1)
-----------	--

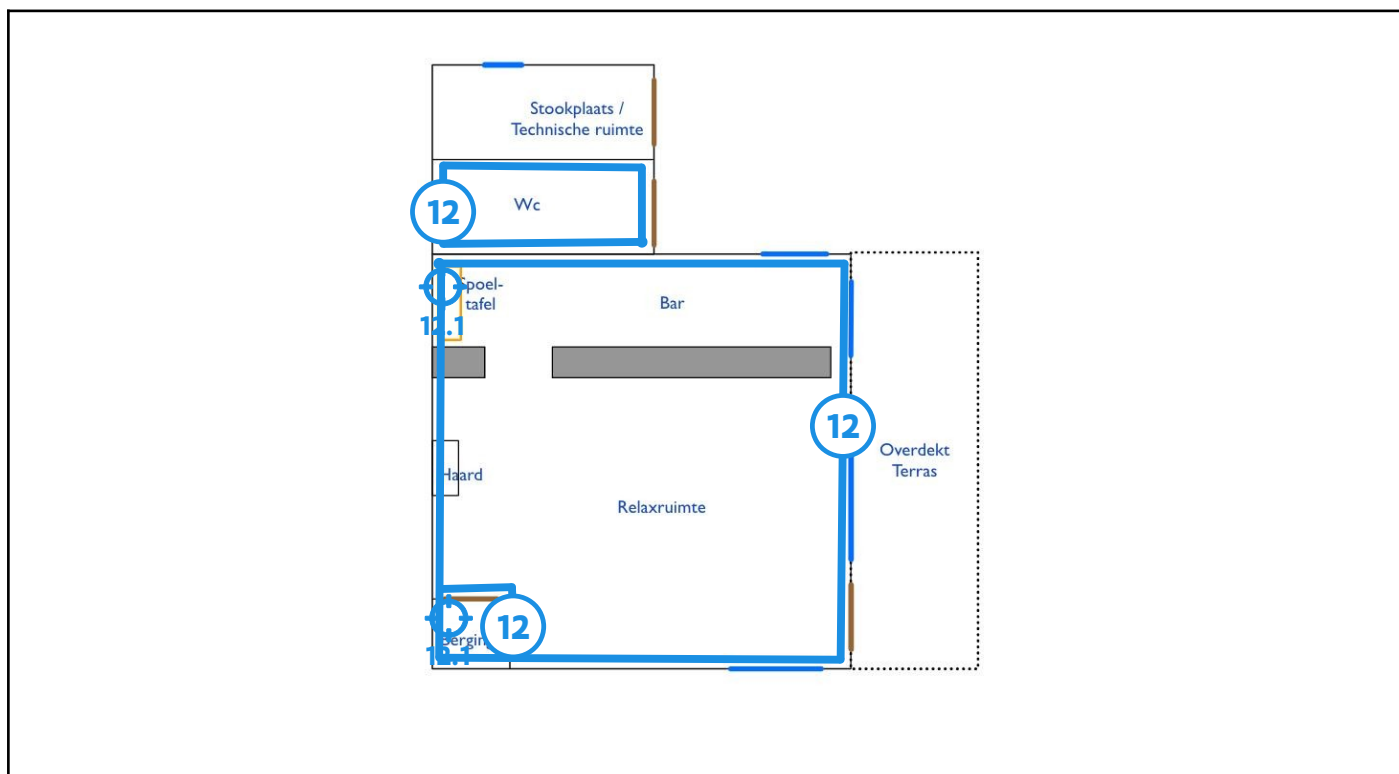
Plan 2.1: Poolhouse/pleister wanden

Beschrijving	Type	Actie
12. Poolhouse: Pleisterwerk wanden	Geen asbest	-
12.1 Code: T0 0204/1	Mengmonster	-

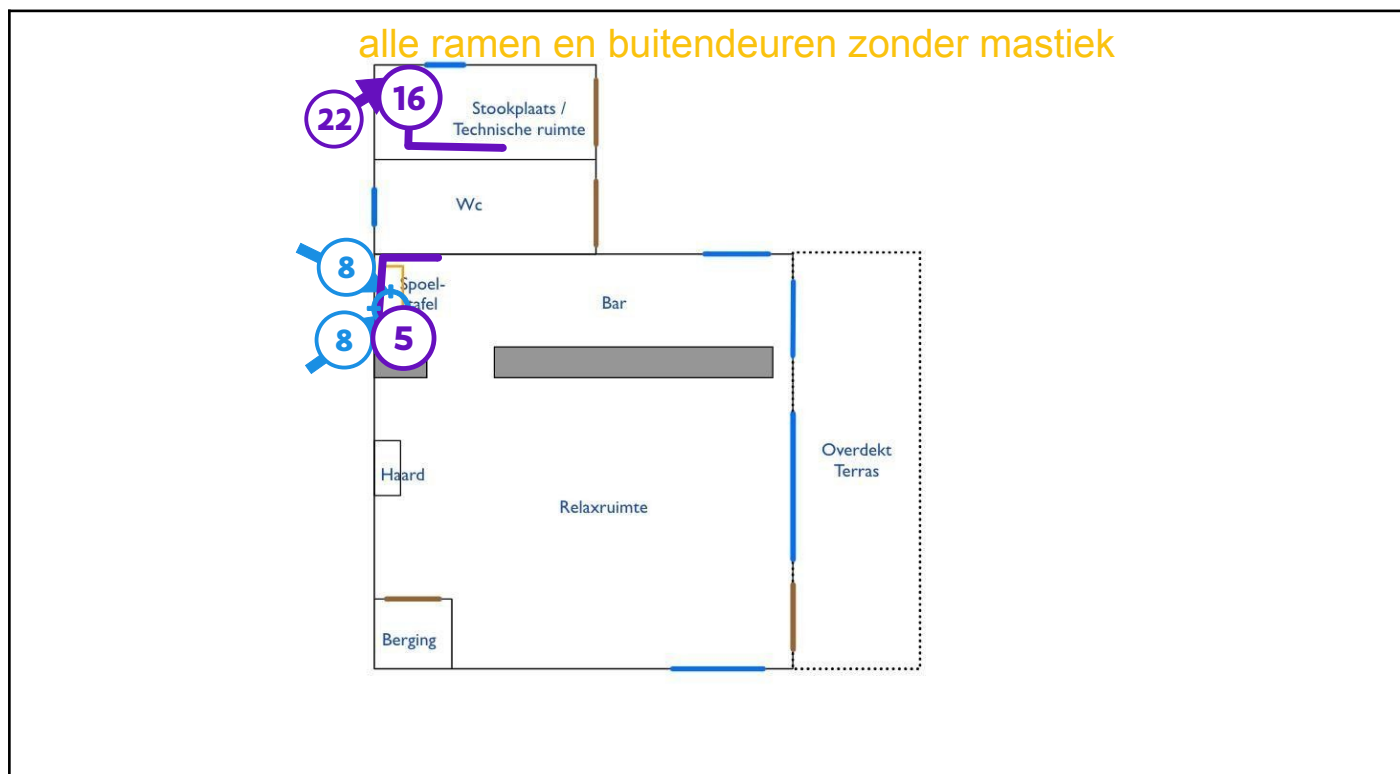
Plan 2.2: Poolhouse/wanden (andere)

Beschrijving	Type	Actie
5. Faiencetegels (lijm)	Advies	-
8. Poolhouse: Anti-dreun	Geen asbest	-
8.1 Code: T0 0204/2	Puntmonster	-
16. Leidingisolatie (niet verdacht)	Overige ruimte of materiaal	-
22. CV-ketel (pakkingen niet waarneembaar)	Overige ruimte of materiaal	-
24. Mastiek (niet aanwezig)	Overige ruimte of materiaal	-

Binnenwanden en/of plafonds afgewerkt met een intacte laag faiencetegels of marmer, zonder zichtbare beschadigingen. Inspectie van de onderliggende lijmlaag is niet mogelijk zonder uitbreiding naar een destructief onderzoek.

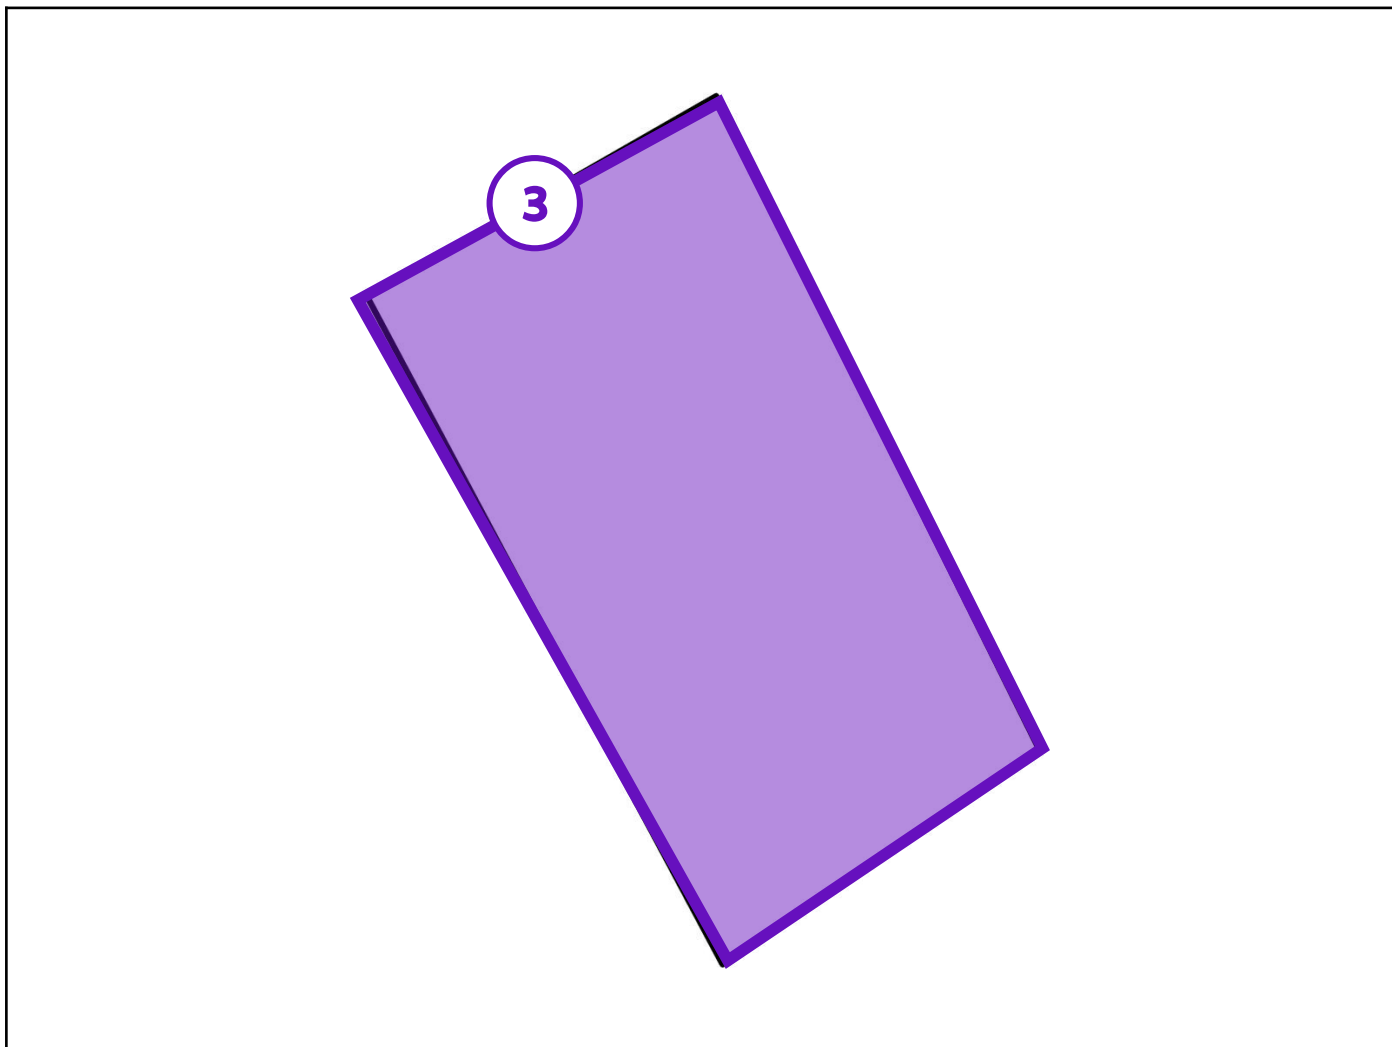
Plan 4.1: Zwembad plan

Beschrijving	Type	Actie
3. liner zwembad	Advies	-

De wanden en bodem van het zwembad zijn afgewerkt met een niet asbestverdachte liner (geen mozaïektegels). Onder- of achterliggende toepassingen behoren niet tot dit niet destructief onderzoek. Bij werken dienen deze alsnog onderzocht te worden

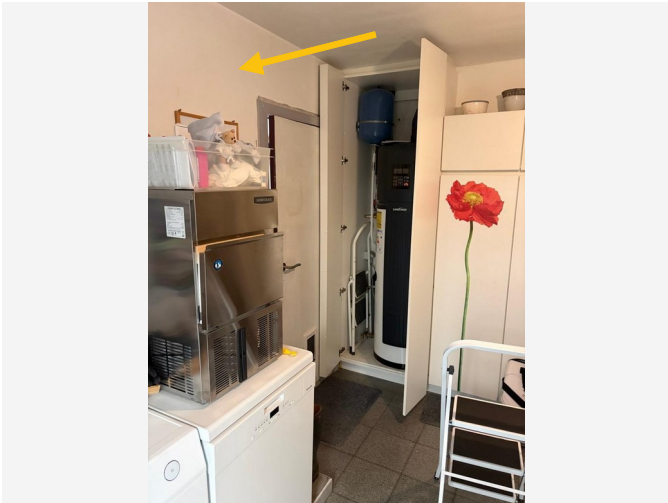
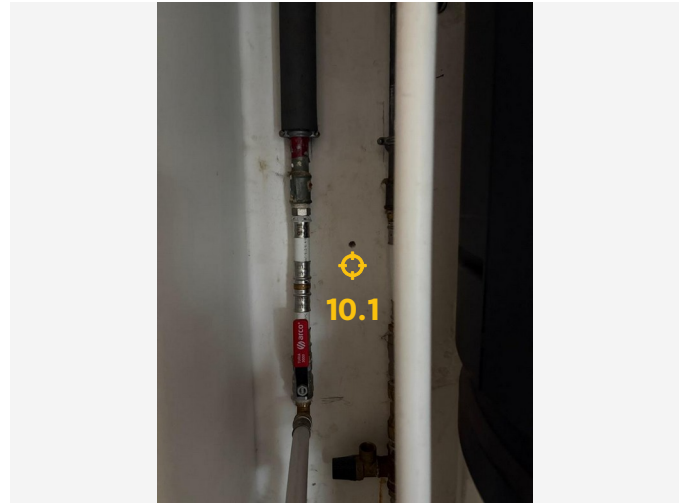
Beschrijving	woning: Lijm faiencetegels
Omgeving	Binnen
Primaire drager	Binnenwand
Bindmiddel van materiaal	Lijm
Gebondenheid op basis van bindmiddel	Hecht
Hoeveelheid (oppervlakte - dikte - aantal)	• 10,00 m ² - 1,00 mm - 1 stuk
Totaal volume	0,01 m ³
Identificatiemethode	Een monstername door de asbestdeskundige met laboanalyse door een asbestlabo.
Destructieve handeling voor identificatie	Nee
Opmerking	De hoeveelheid is een zo nauwkeurig mogelijke opmeting. Hieraan kunnen evenwel geen rechten worden ontleend.

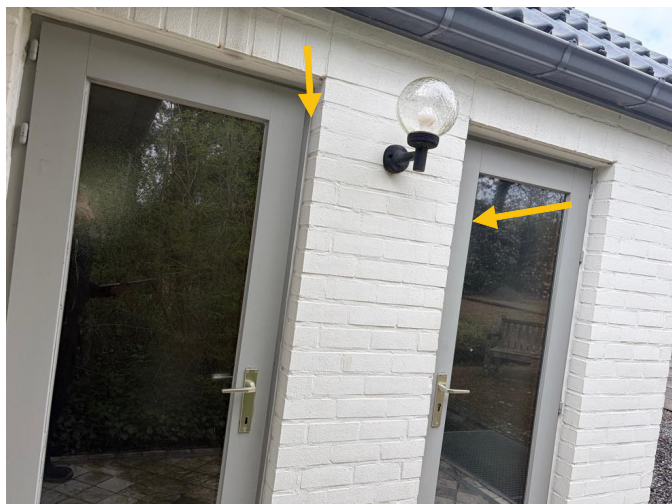
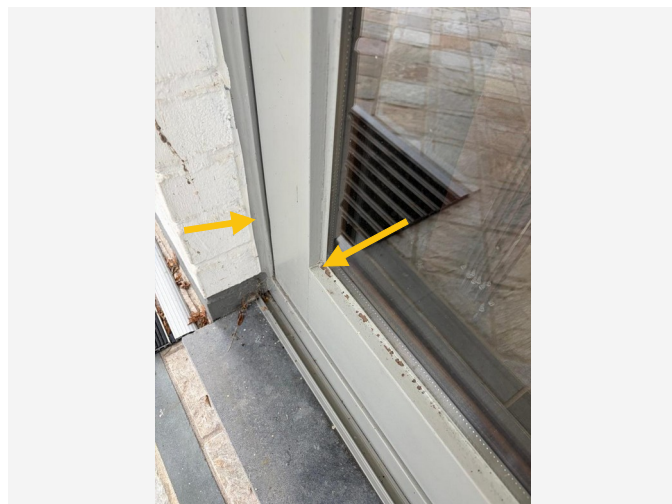
Beschrijving	Notitie	Terug te vinden op plannen
Fiche 23: Liftinfrastructuur (niet aanwezig)	Er is geen liftinfrastructuur aanwezig op de inspectielocatie.	Plan 1.19: Inspectielocatie
Fiche 24: Mastiek (niet aanwezig)	Er is geen asbestverdachte mastiek aanwezig. Alle ramen en buitendeuren op de inspectielocatie zijn voorzien van silicone kit, zowel vwb raamschrijnwerkerij als beglazingskit. Dit geldt ook voor alle veluxen van de woning	Plan 1.4: +0/wanden (antidreun, kit ramen)) Plan 1.9: +1/wanden (faience, kit ramen)) Plan 2.2: Poolhouse/wanden (andere) Plan 3.1: Tuinberging +0/wanden
