# Asbestinventarisatetest

Haverstraat 37, 9000 Gent

Attestnummer : 20260324-000099.000

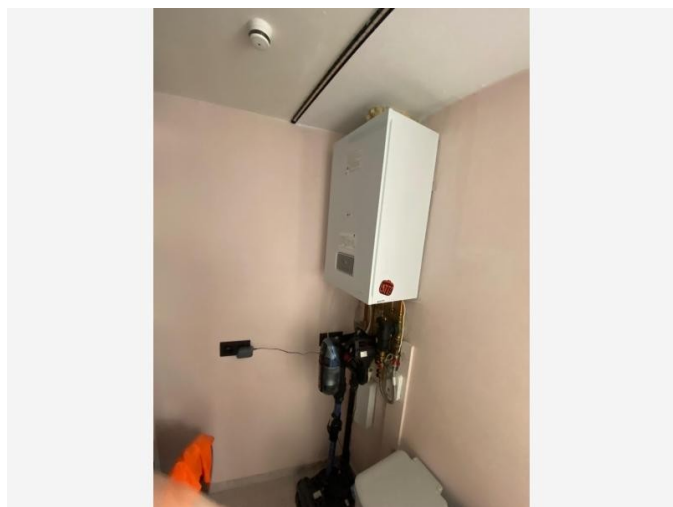
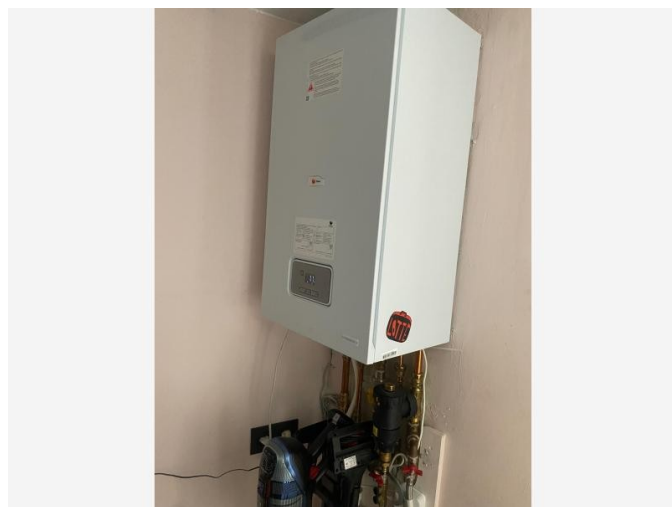
### Fiche 7: Stookketel

Beschrijving	Notitie	Terug te vinden op plannen
Fiche 7: Stookketel	Tijdens de visuele inspectie (niet-destructief onderzoek) was de stookketel niet verdacht	Plan 1.2: Woning, verd. +0
Fiche 8: Onderdakplaten	Het dak werd vernieuwd in 2021 en hierbij werd het asbesthoudend onderdak ook verwijderd.	Plan 1.7: Woning
Fiche 9: Dak	Het platte dak bestaat uit niet asbestverdacht materiaal	Plan 1.6: Woning, dak
Fiche 10: Silicone	Het afdichtingsmateriaal is silicone en niet asbestverdacht.	Plan 1.7: Woning
