# Asbestinventarisatetest

Francisco Ferrerlaan 105, 9000 Gent

Attestnummer : 20260316-000121.001

Uitgegeven op : 16.03.2026

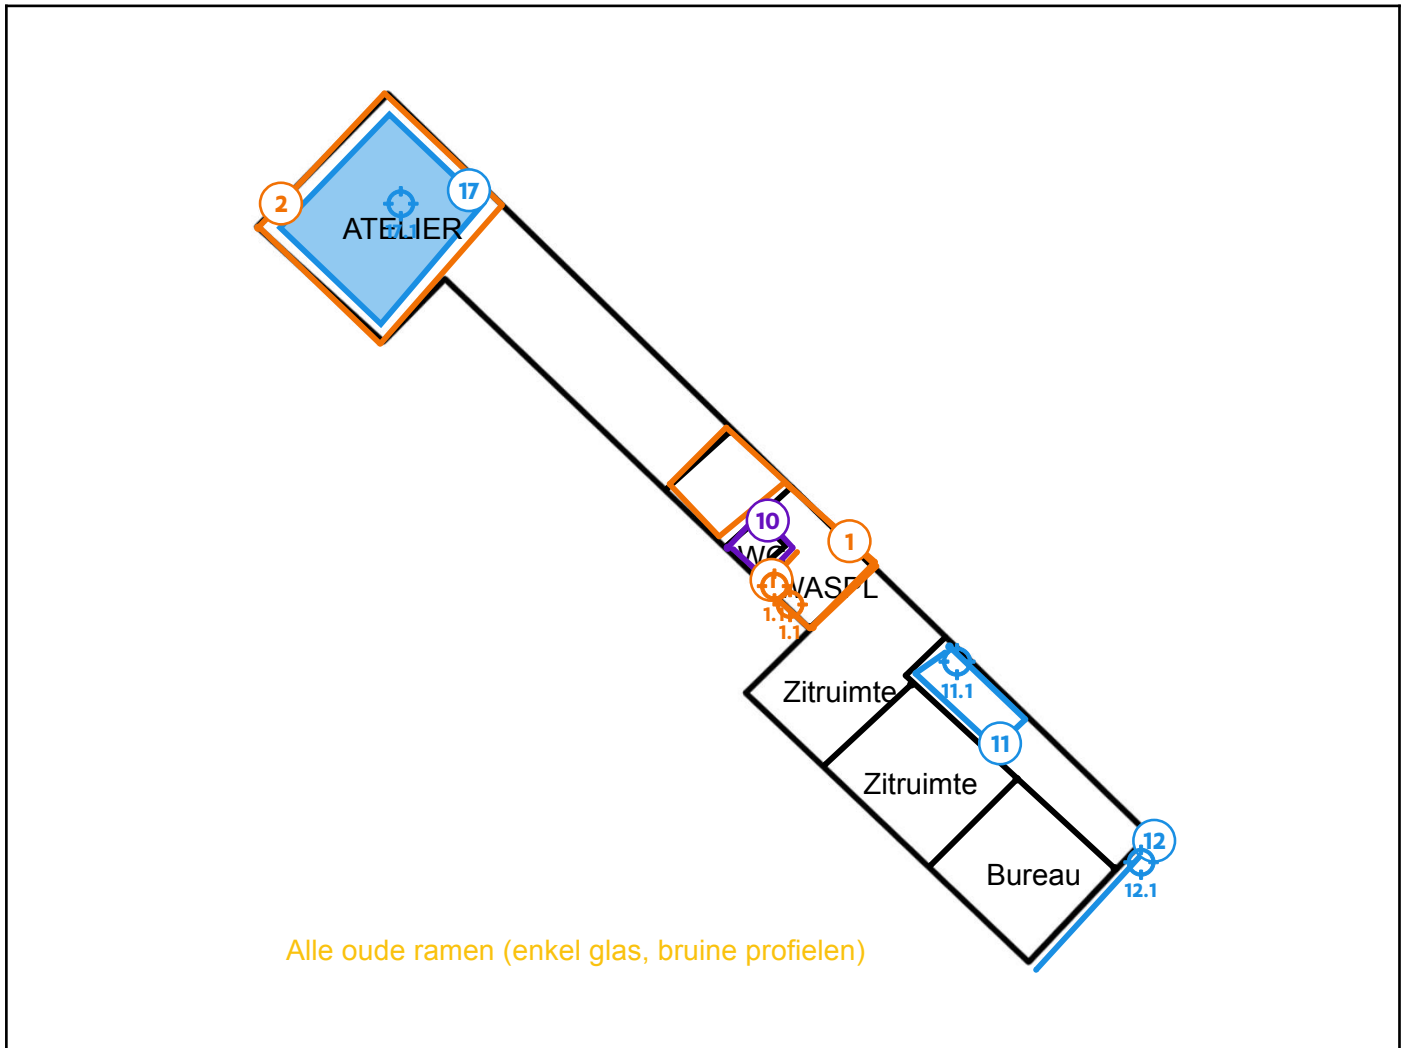
# Plan 1.1: Gelijkvloers

Beschrijving	Type	Actie
1. Vezelcementplaat panelen (wasplaat)	Asbestmateriaal	Verwijderen
1.1 Code: M8	Mengmonster	-
2. Vezelcementplaat panelen (atelier)	Asbestmateriaal	Verwijderen
4. Mastiek oude ramen	Asbestmateriaal	Verwijderen
10. Lijm faiencetegels	Advies	-
11. Pleisterwerk wanden	Geen asbest	-
11.1 Code: M1	Mengmonster	-

12. Cementering voorgevel	Geen asbest	-
12.1 Code: M9	Puntmonster	-
17. Vloerzeil atelier	Geen asbest	-
17.1 Code: M3	Puntmonster	-

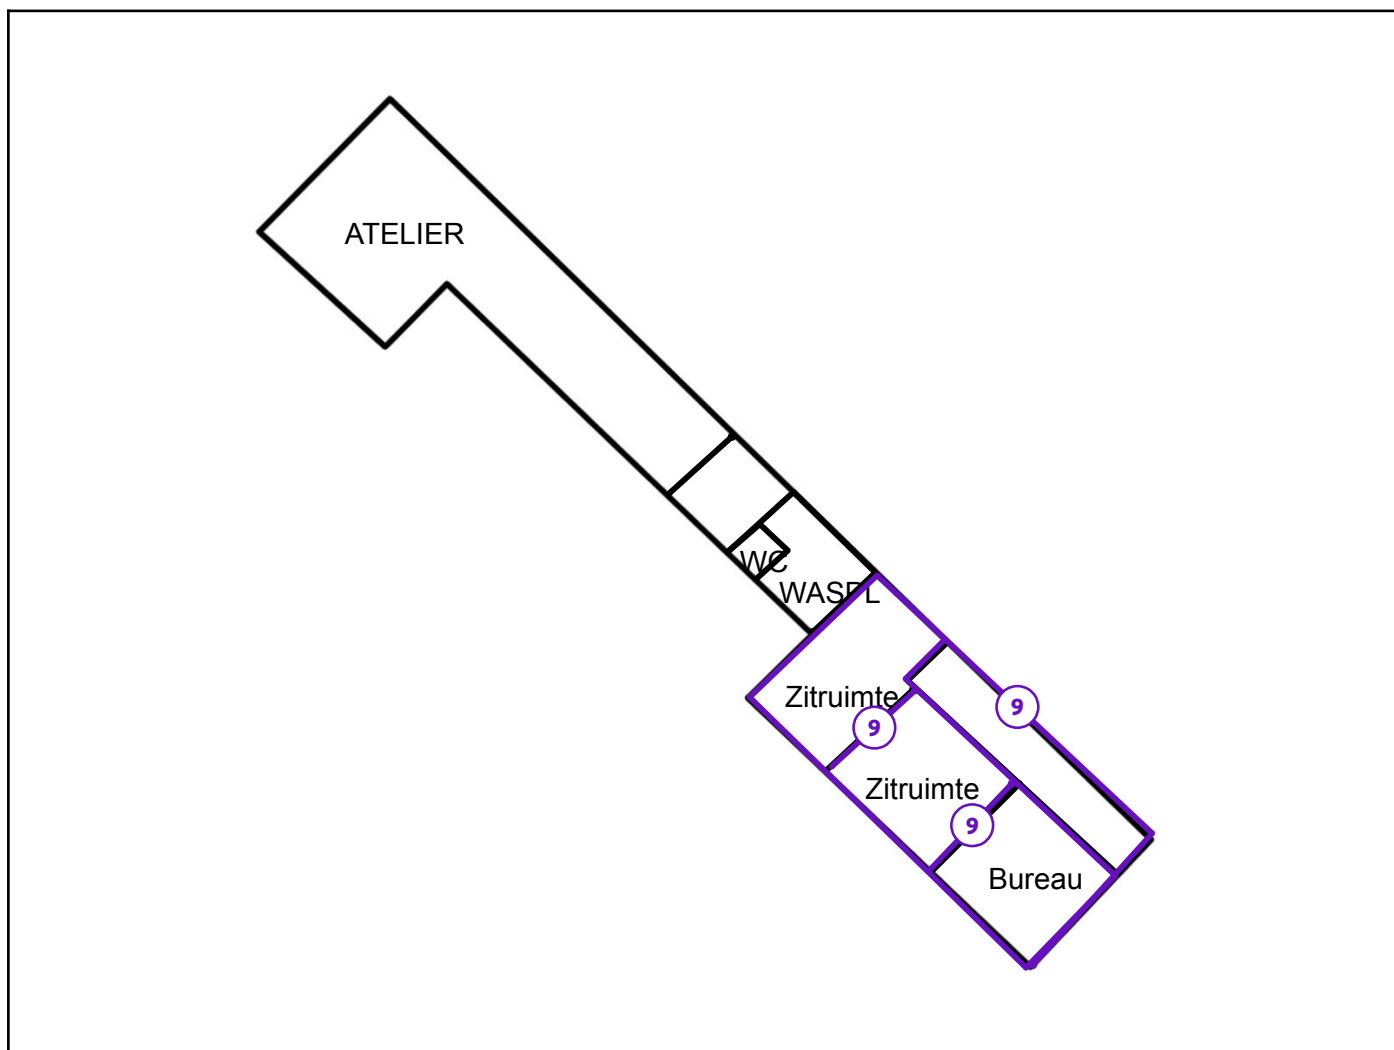
## Plan 1.2: Gelijkvloers (voorzetwanden)

Beschrijving	Type	Actie
9. Voorzet wanden/textielbekleding	Advies	-

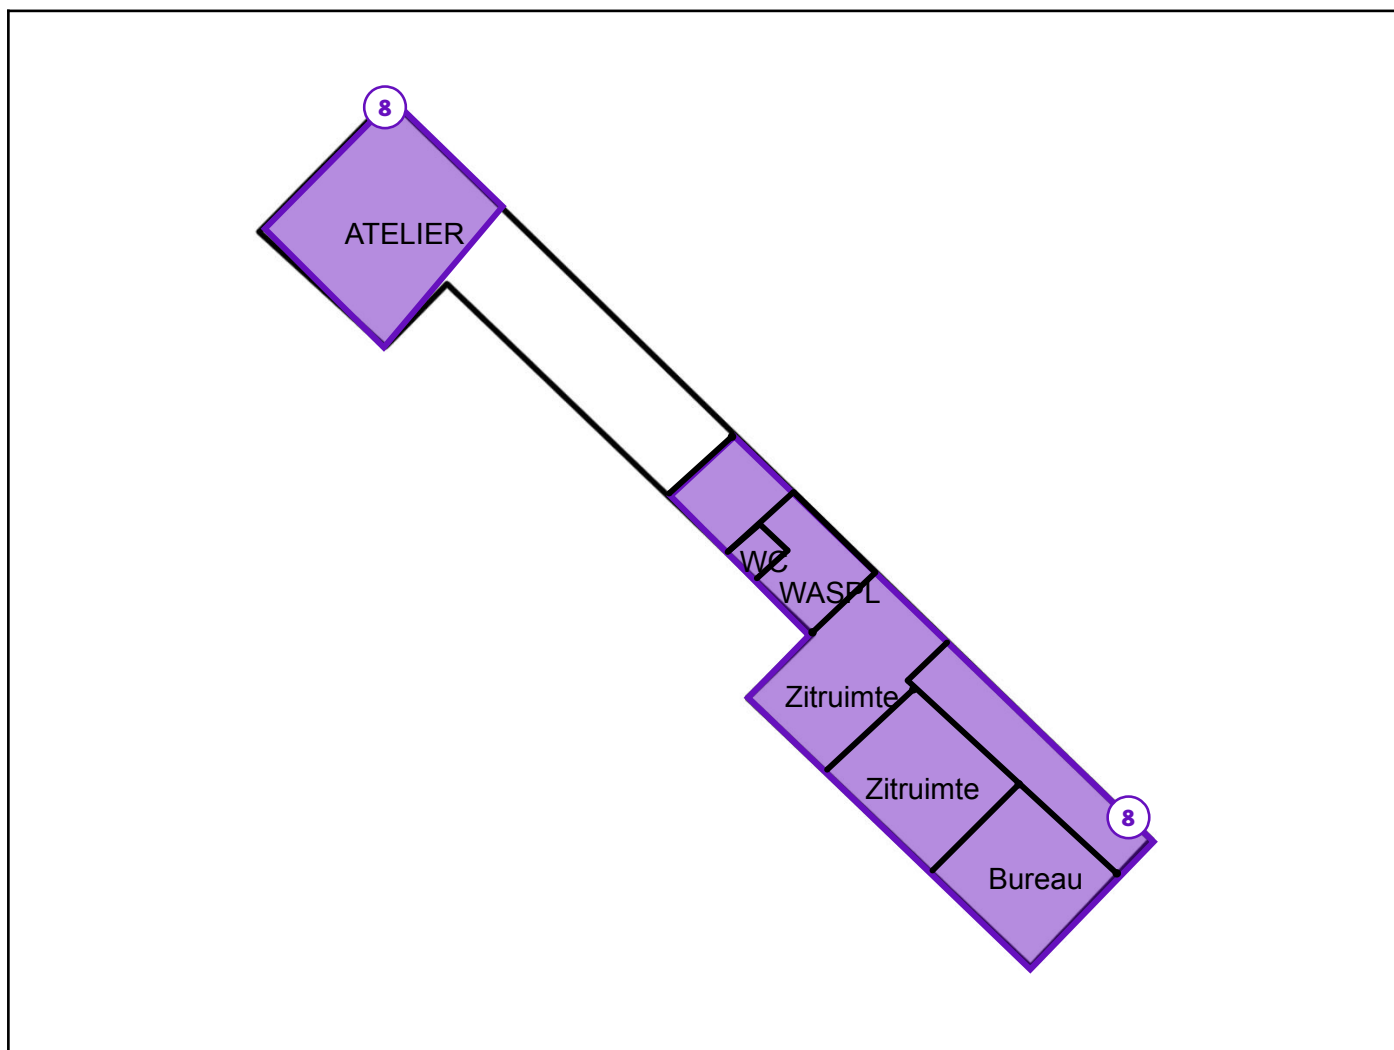
## Plan 1.3: Gelijkvloers (valse plafonds)

Beschrijving	Type	Actie
8. Plafonds met voorzetpanelen	Advies	-

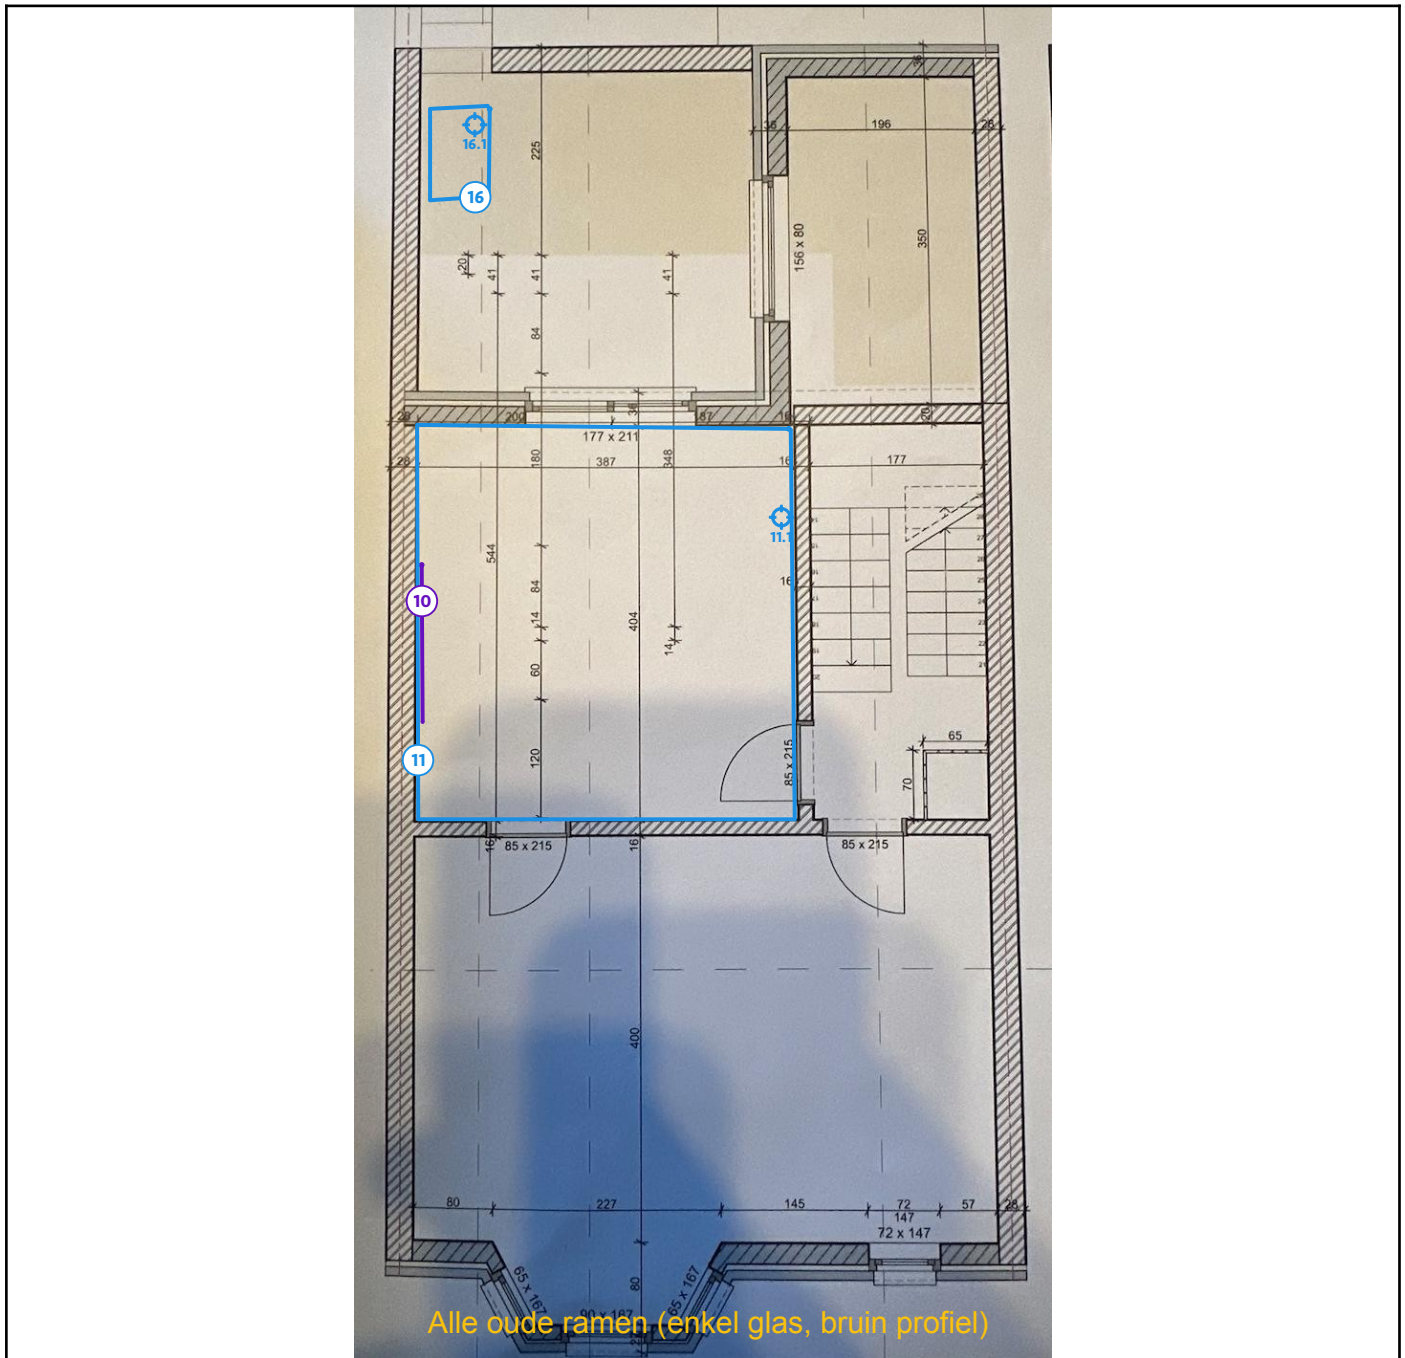
## Plan 1.4: Verdiep +1

Beschrijving	Type	Actie
4. Mastiek oude ramen	Asbestmateriaal	<a href="#">Verwijderen</a>
10. Lijm faiencetegels	Advies	-
11. Pleisterwerk wanden	Geen asbest	-

11.1 Code: M1	Mengmonster	-
16. Shingles kot	Geen asbest	-
16.1 Code: M5	Puntmonster	-

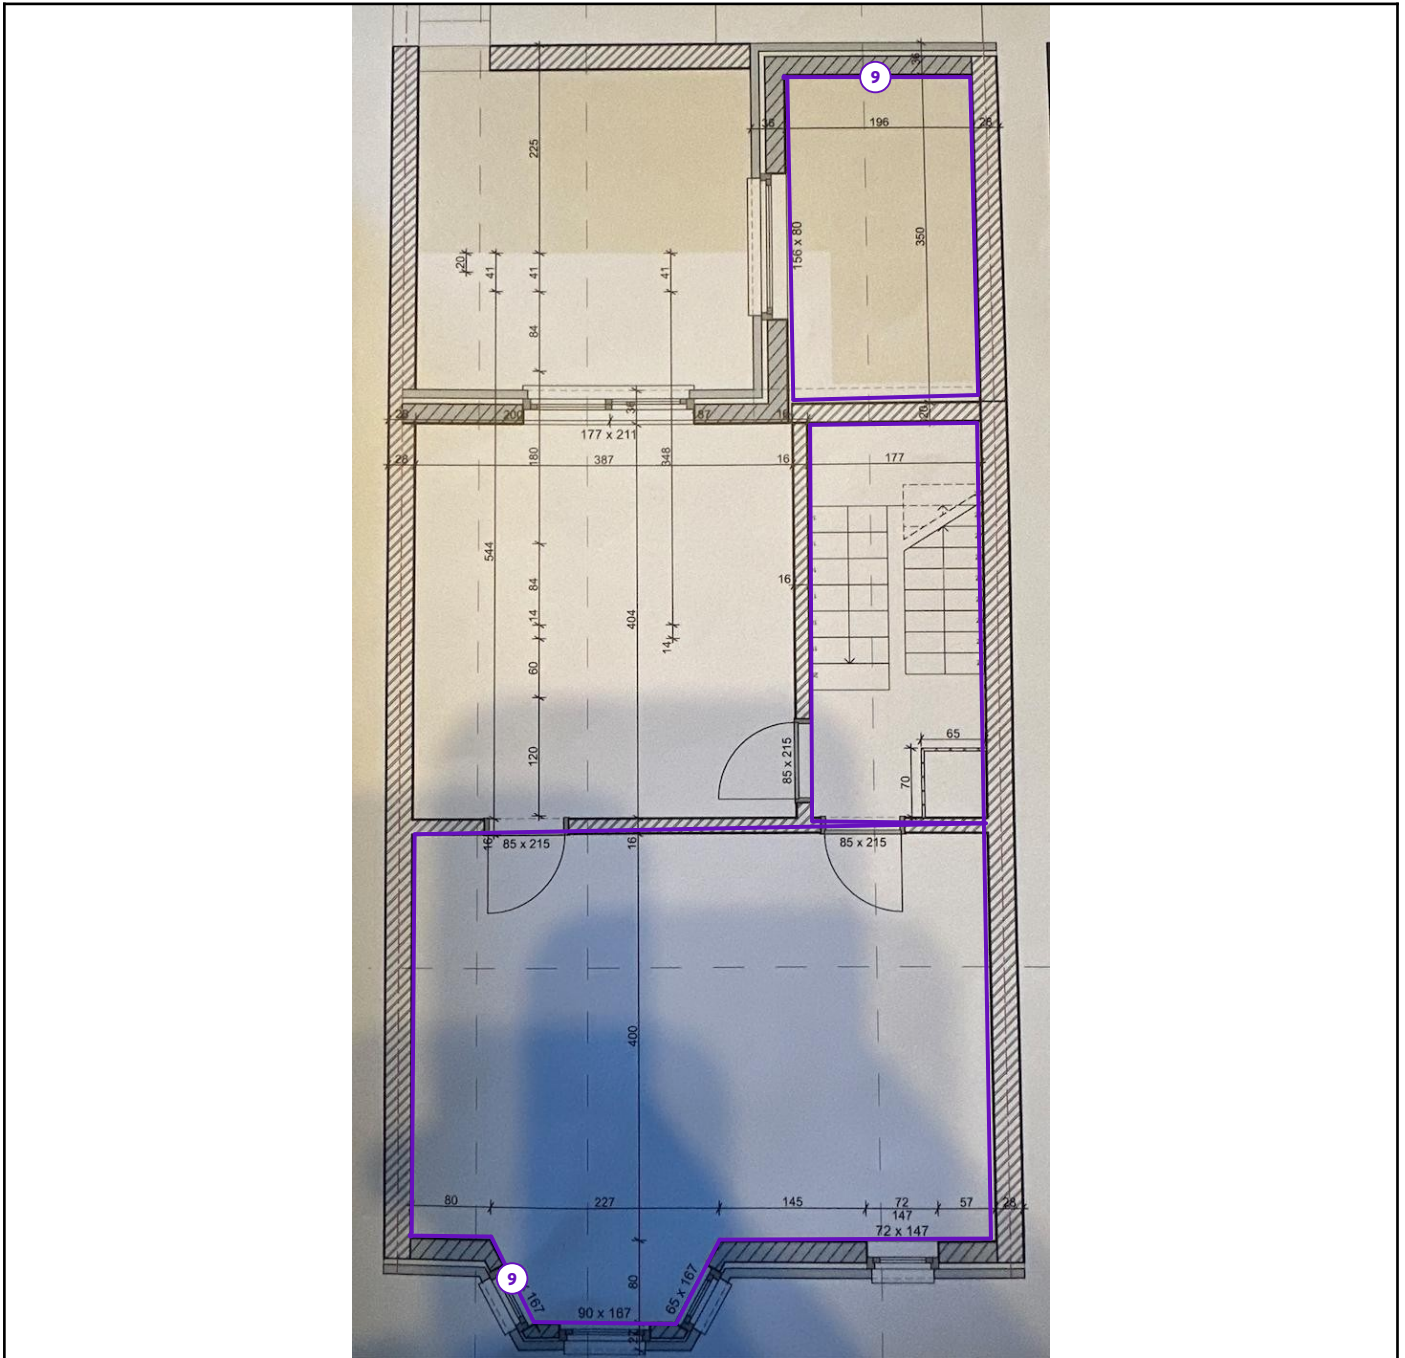
## Plan 1.5: Verdiep +1 (voorzetwanden)

Beschrijving	Type	Actie
9. Voorzet wanden/textielbekleding	Advies	-

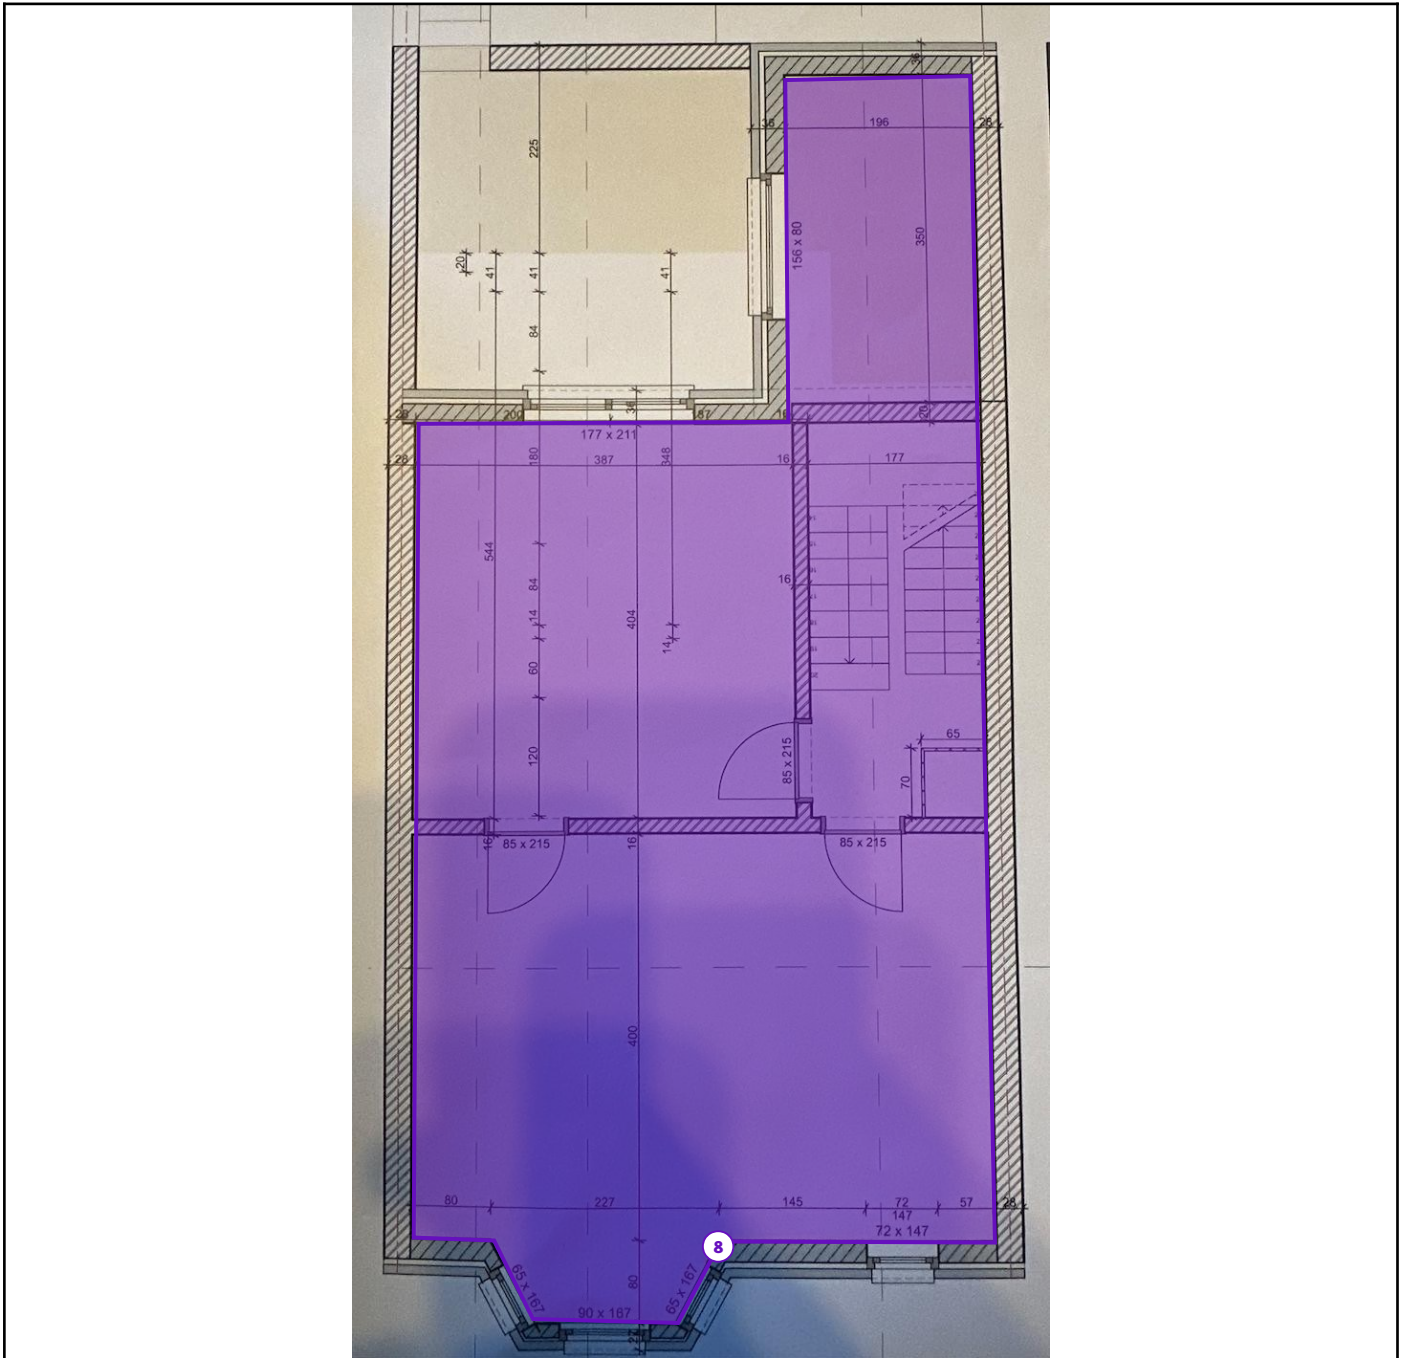
## Plan 1.6: Verdiep +1 (valse plafonds)

Beschrijving	Type	Actie
8. Plafonds met voorzetpanelen	Advies	-

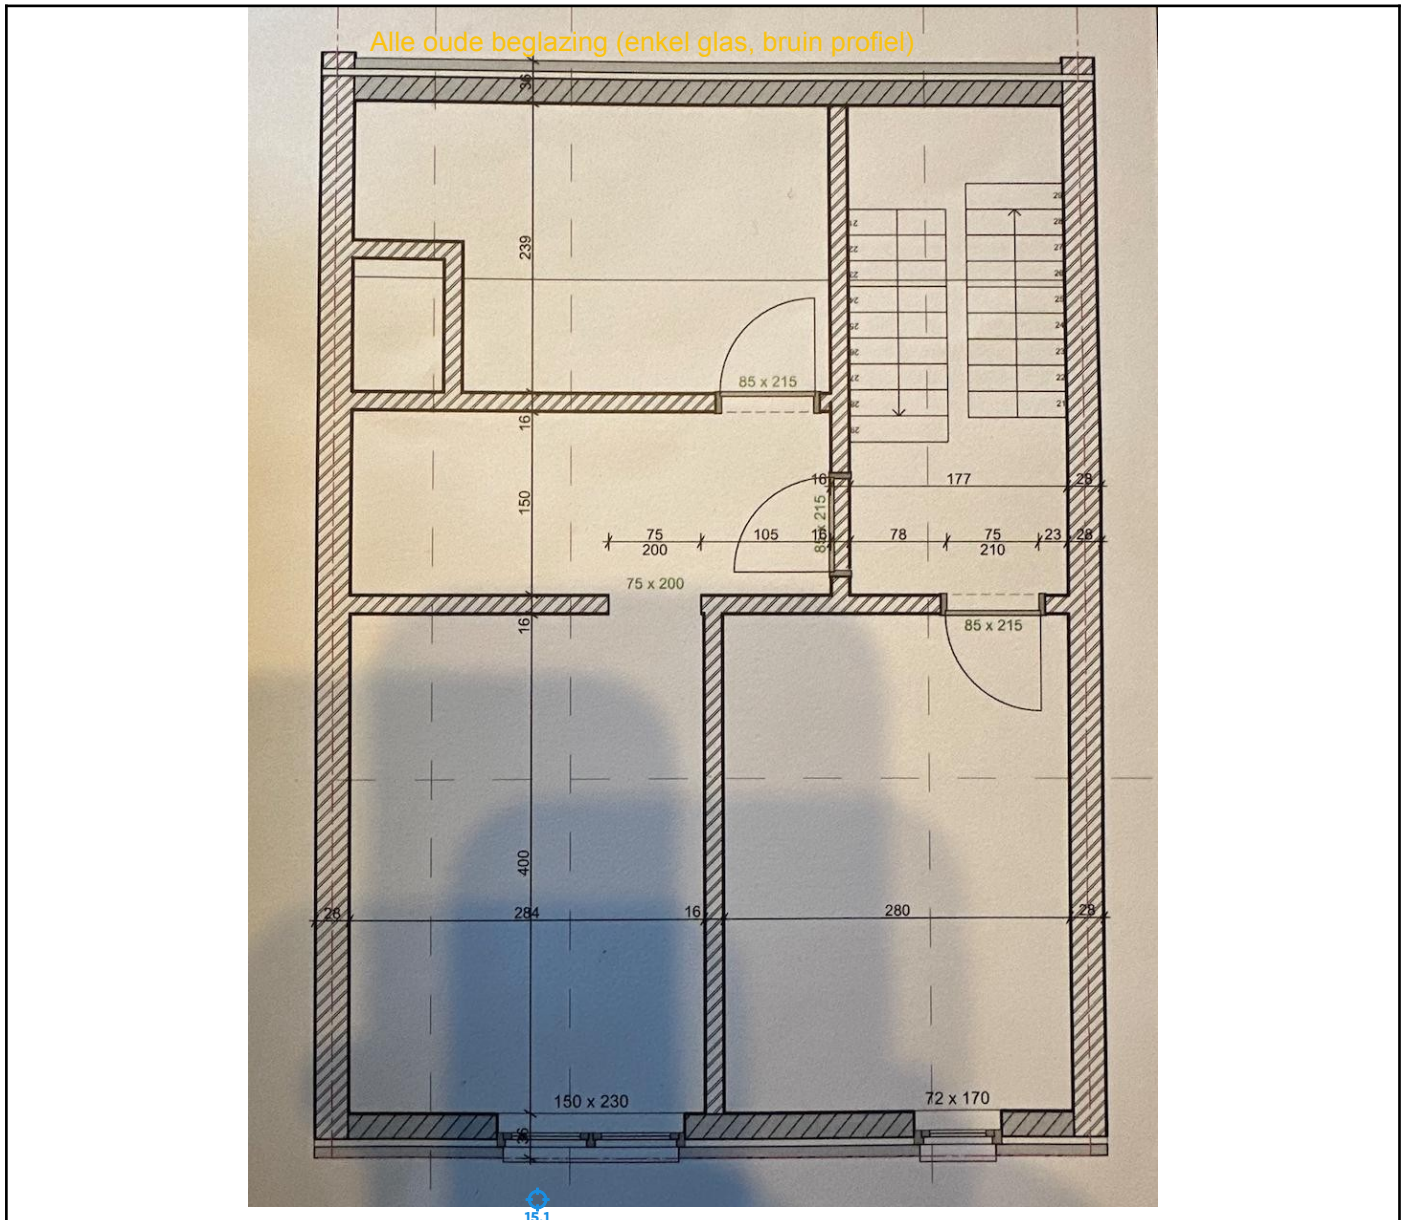
## Plan 1.7: Verdiep +2

Beschrijving	Type	Actie
4. Mastiek oude ramen	Asbestmateriaal	<b>Verwijderen</b>
15. Roofing plat dak (GLVL, +1 en balkon)	Geen asbest	-
15.1 Code: M6	Mengmonster	-

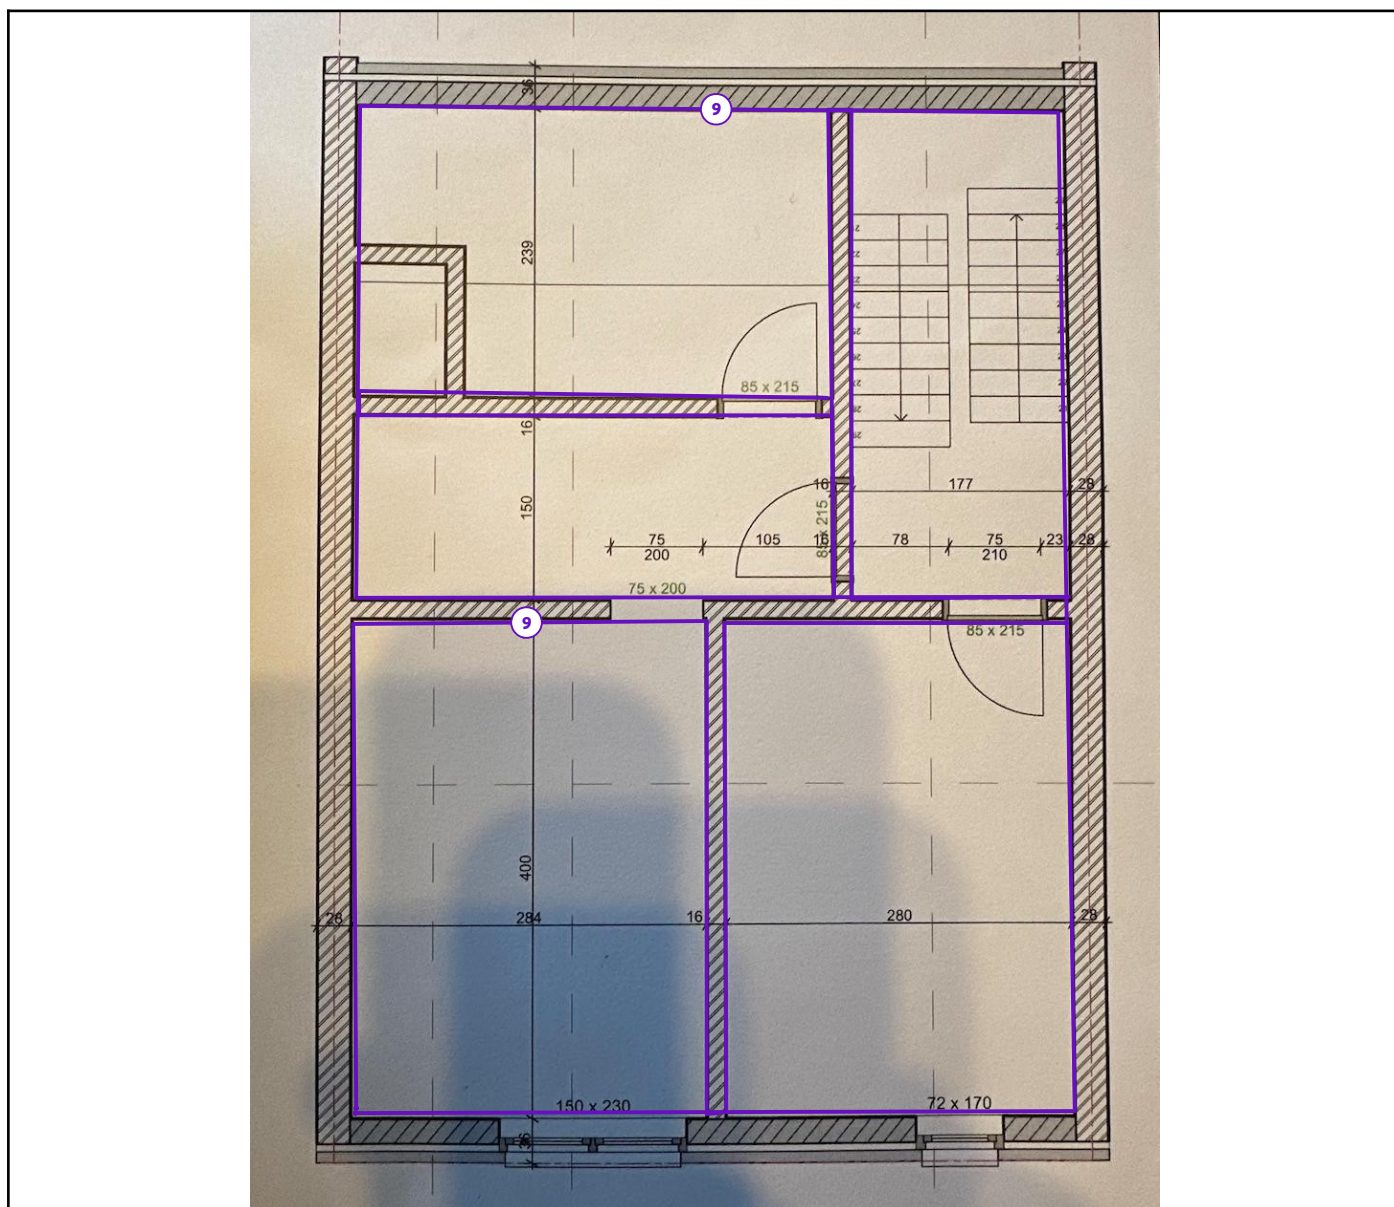
## Plan 1.8: Verdiep +2 (voorzetwanden)

Beschrijving	Type	Actie
9. Voorzet wanden/textielbekleding	Advies	-

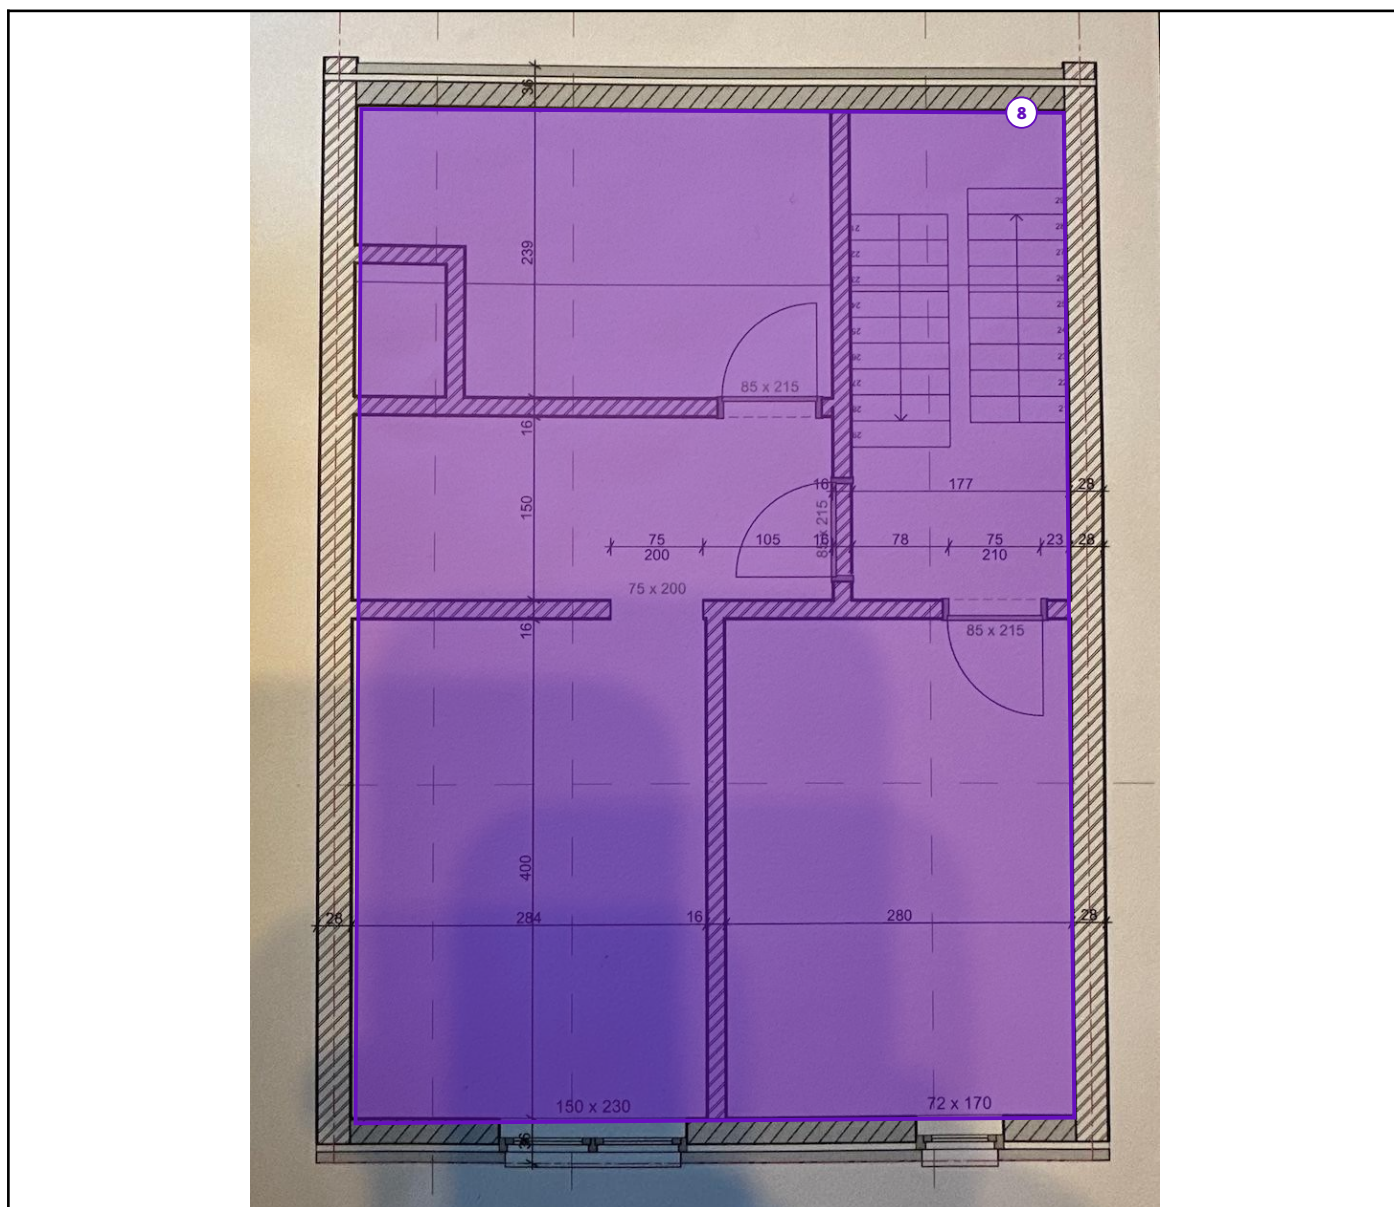
## Plan 1.9: Verdiep +2 (valse plafonds)

Beschrijving	Type	Actie
8. Plafonds met voorzetpanelen	Advies	-

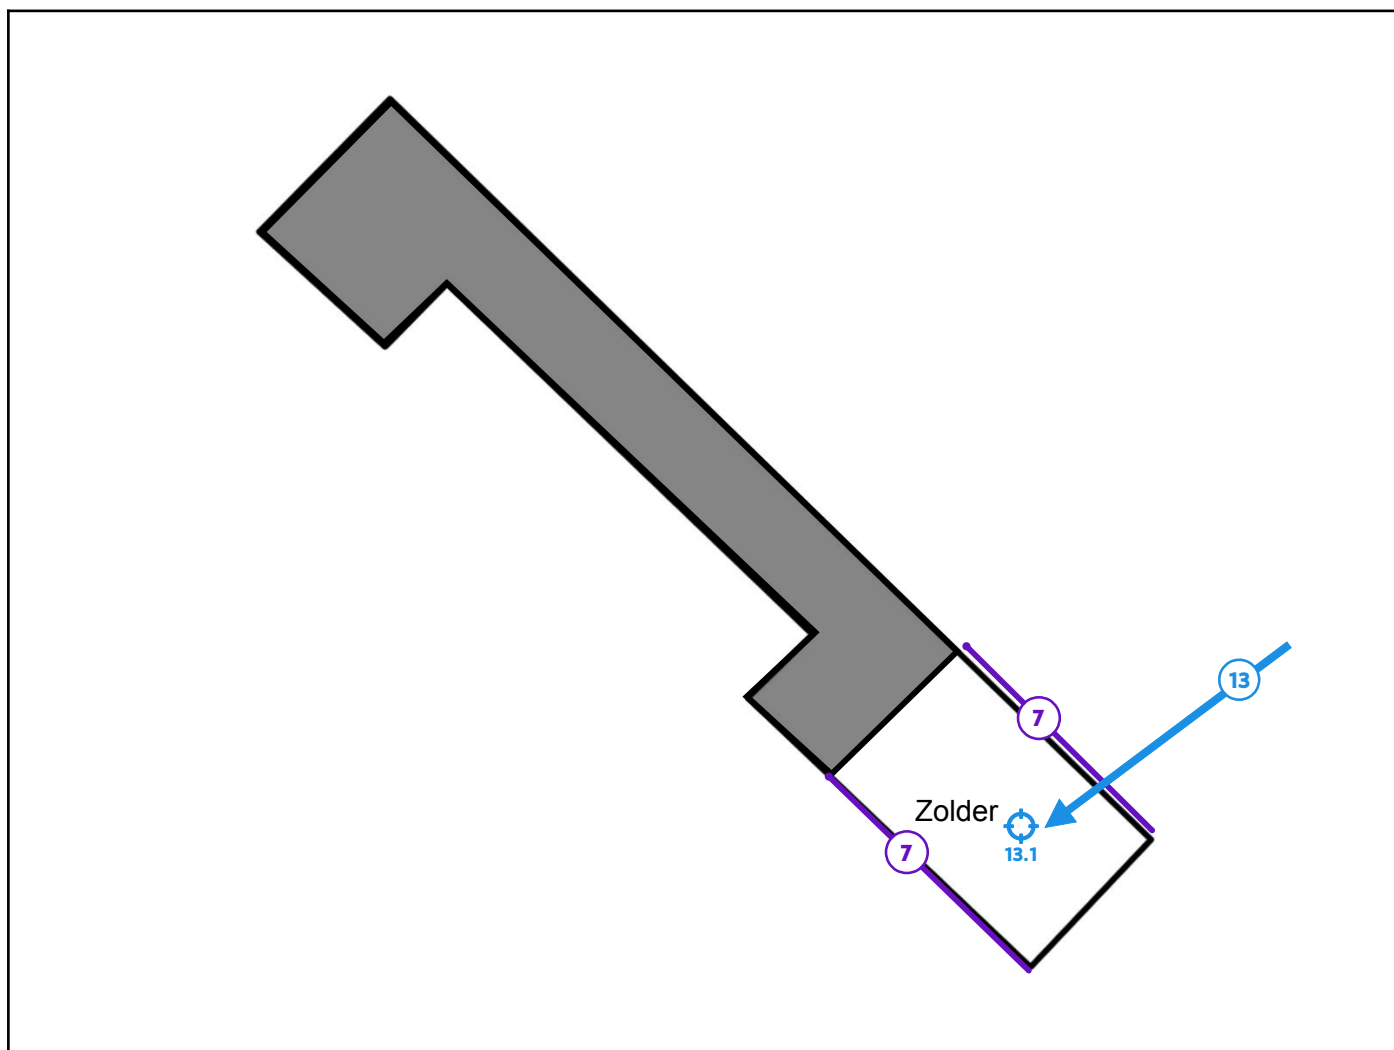
## Plan 1.10: Zolder

Beschrijving	Type	Actie
7. Cementeringslaag zolderniveau	Beperking	-
13. Vinyl zolder	Geen asbest	-
13.1 Code: M7	Puntmonster	-

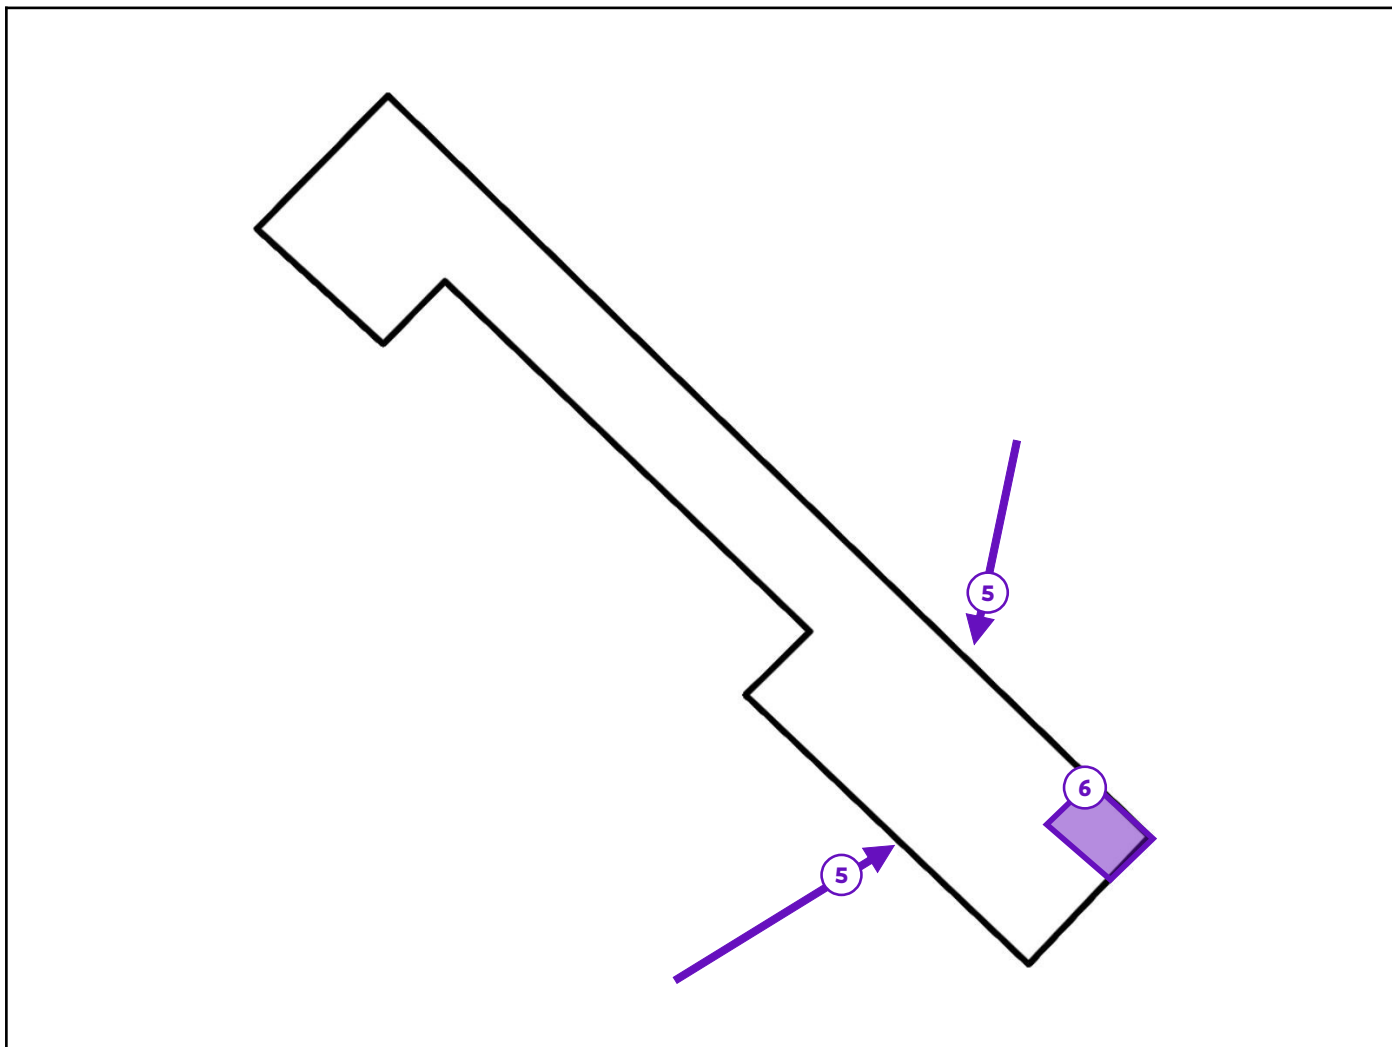
## Plan 1.11: Dakenplan

Beschrijving	Type	Actie
5. Schouw	Beperking	-
6. Dakbedekking van dakkapel (beperking)	Beperking	-

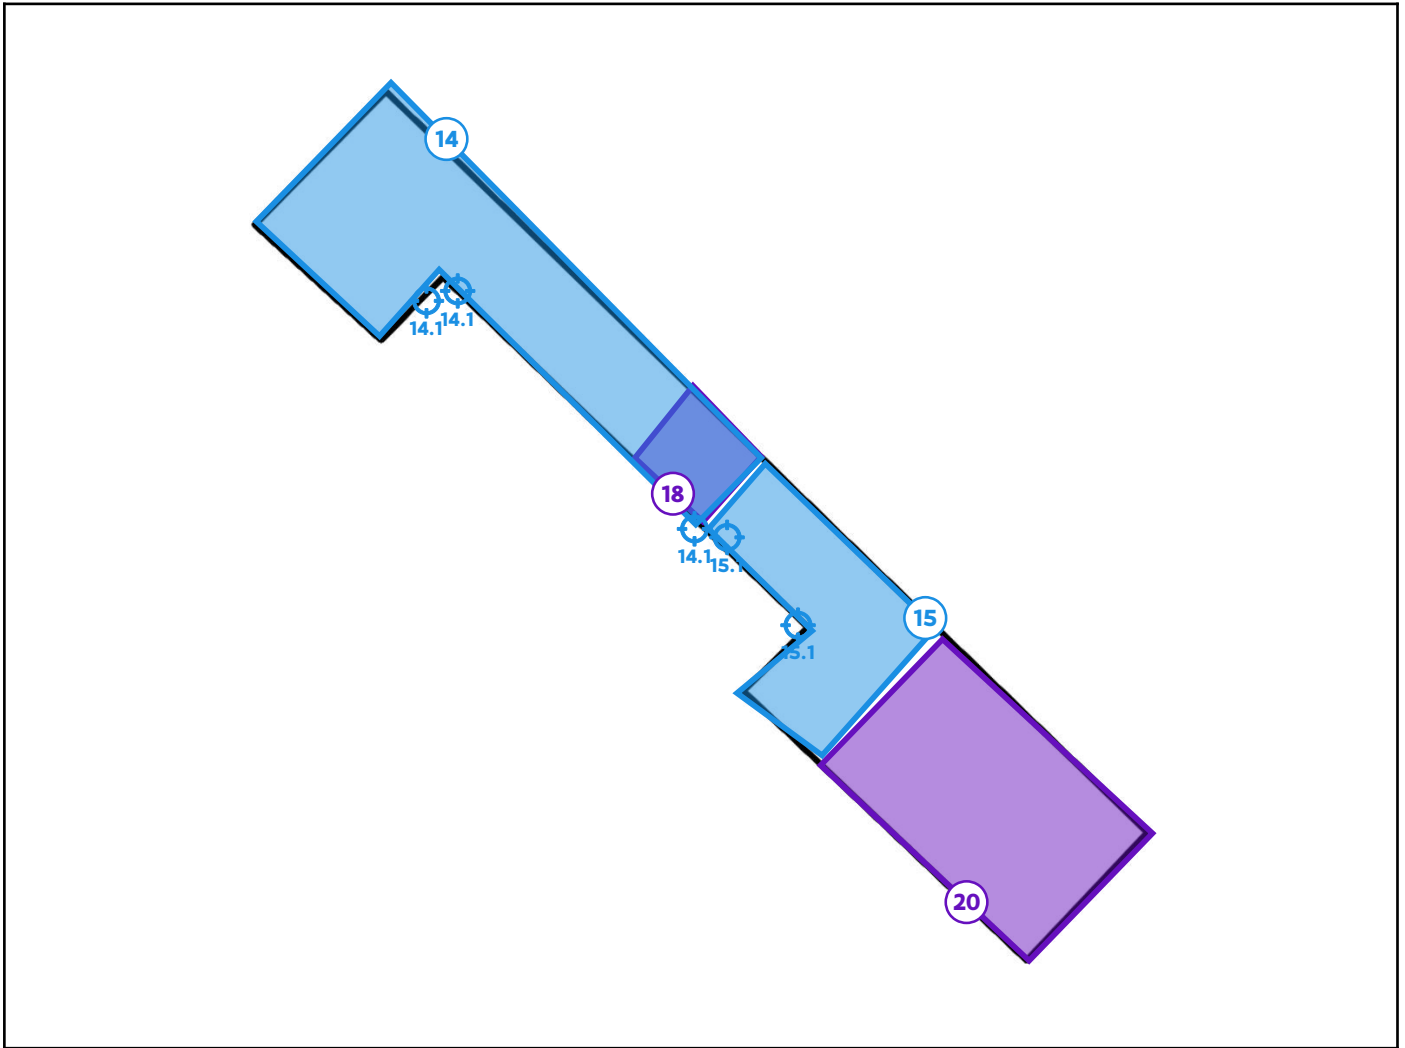
## Plan 1.12: Dakenplan

Beschrijving	Type	Actie
14. Roofing plat dak atelier (verschi. lagen)	Geen asbest	-
14.1 Code: M4*	Mengmonster	-
15. Roofing plat dak (GLVL, +1 en balkon)	Geen asbest	-
15.1 Code: M6	Mengmonster	-
18. Materialen dakbedekking (achterbouw)	Overige ruimte of materiaal	-
20. Dakbedekking in dakpannen (niet verdacht)	Overige ruimte of materiaal	-

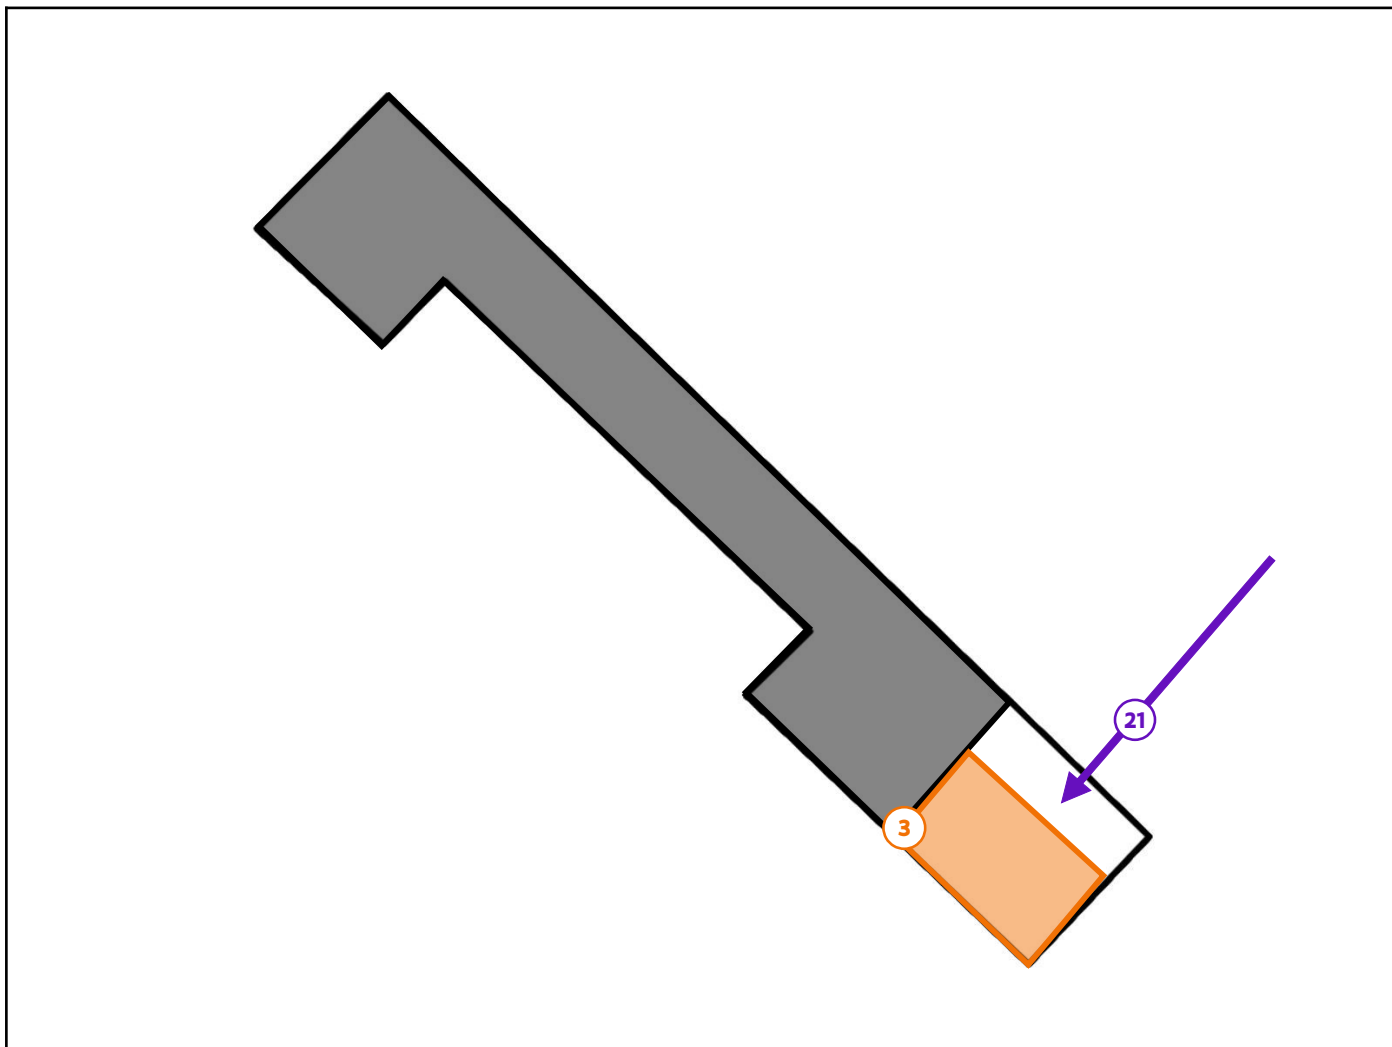
## Plan 1.13: Kelder

Beschrijving	Type	Actie
3. Vezelcementplaat panelen (kelder)	Asbestmateriaal	<a href="#">Verwijderen</a>
21. CV-brander	Overige ruimte of materiaal	-

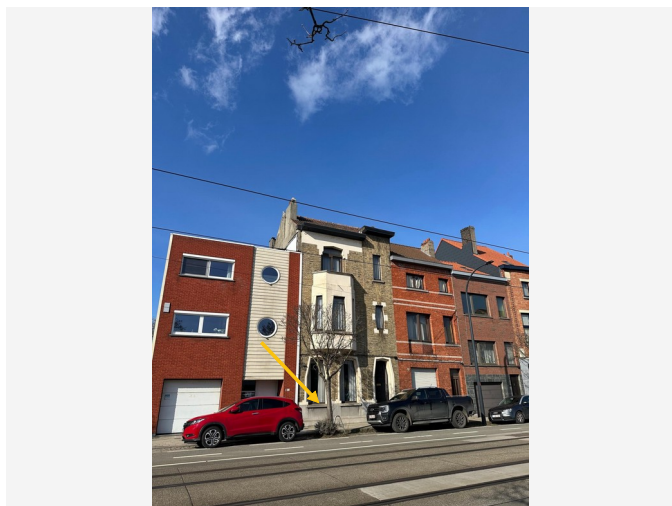
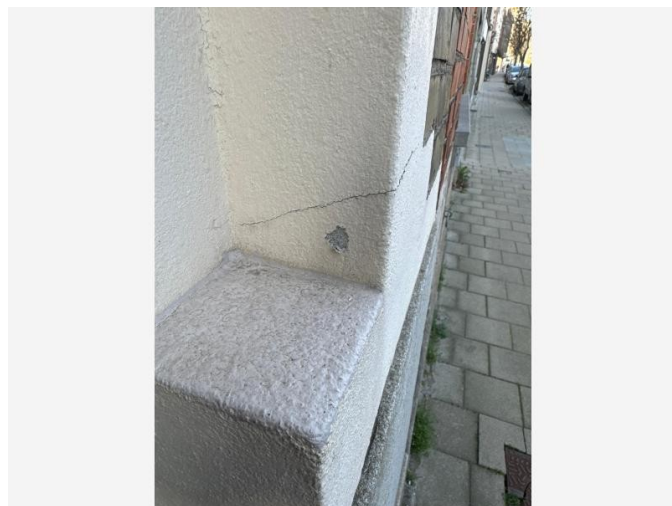
## Fiche 12: Cementering voorgevel

Geen asbest

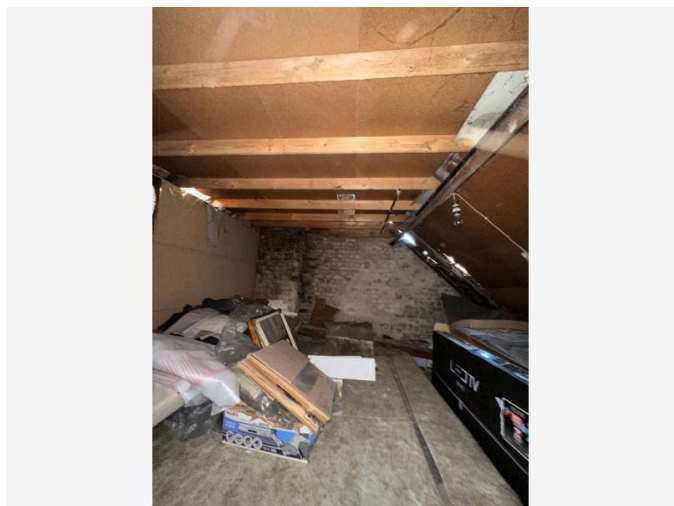
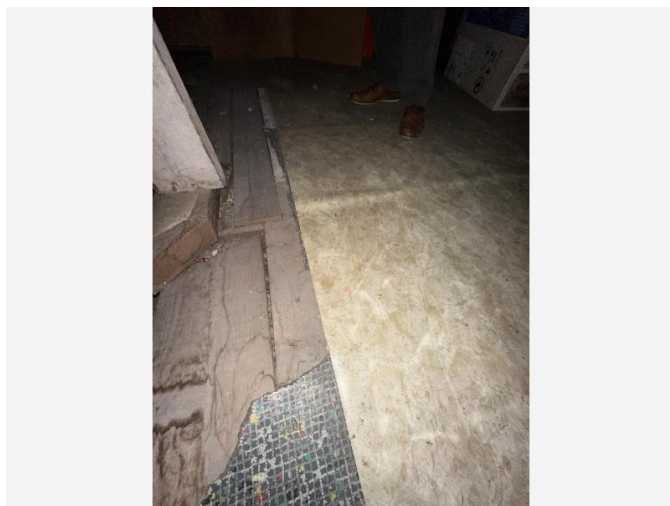
## Fiche 13: Vinyl zolder

Geen asbest
