# Asbestinventarisatetest

Francisco Ferrerlaan 105, 9000 Gent

Attestnummer : 20260316-000121.001

Uitgegeven op : 16.03.2026

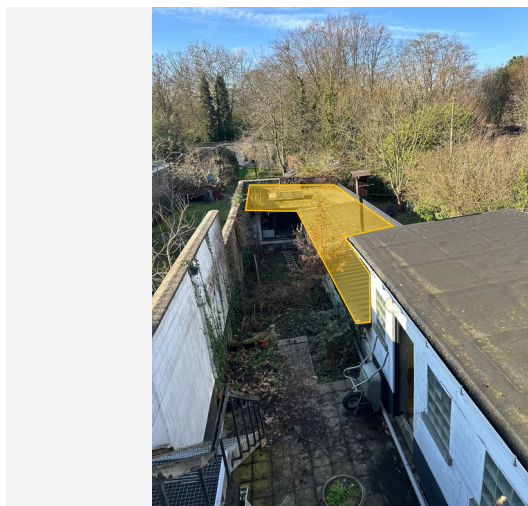
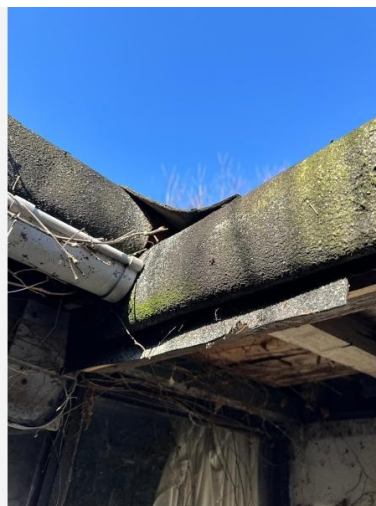
## Fiche 14: Roofing plat dak atelier (verschi. lagen)

Geen asbest

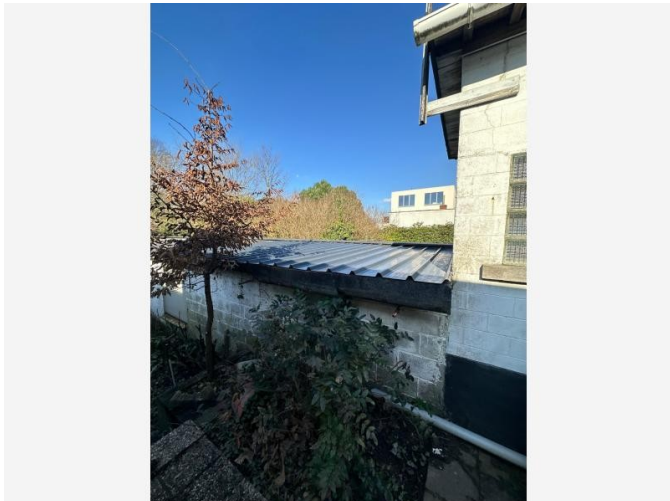
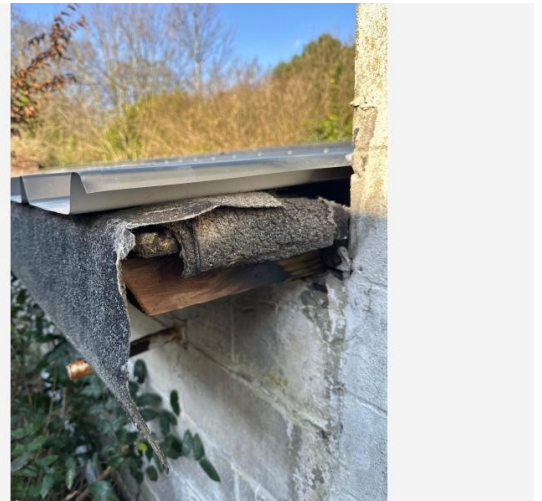
## Fiche 18: Materialen dakbedekking (achterbouw)

Beschrijving	Notitie	Terug te vinden op plannen
Fiche 18: Materialen dakbedekking (achterbouw)	Het dak van de atelier (bovenste laag) bestaat deels uit metalen plan.	Plan 1.12: Dakenplan
Fiche 19: Leidingisolatie	-	-
Fiche 20: Dakbedekking in dakpannen (niet verdacht)	De dakbedekking is niet-asbestverdacht. (pan en nok)	Plan 1.12: Dakenplan

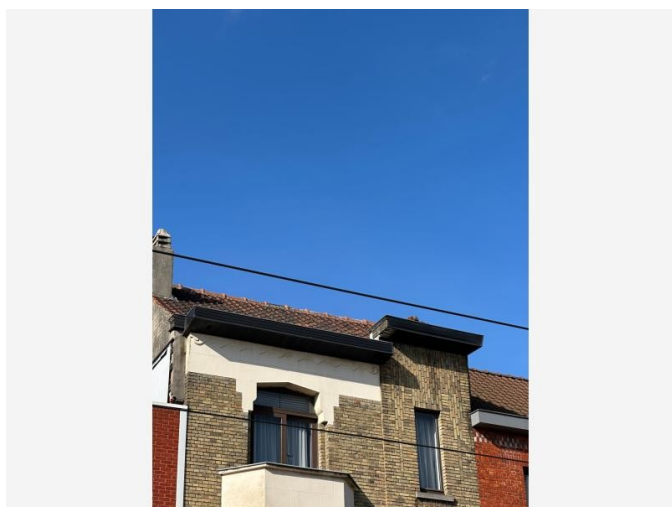
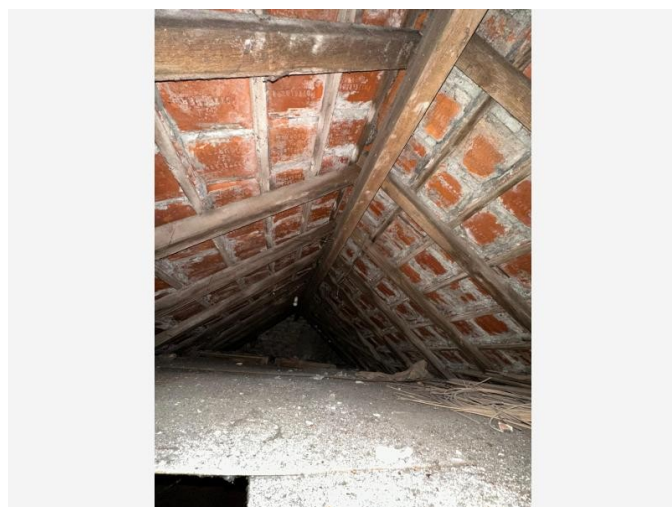
### Fiche 22: Onderdak niet aanwezig

Beschrijving	Notitie	Terug te vinden op plannen
Fiche 22: Onderdak niet aanwezig	Er is geen onderdak aanwezig	-
Fiche 23: Lift	-	-
