Asbestinventarisatetest

Opperstraat 11, 9180 Moerbeke

Attestnummer : 20241108-000271.000

Uitgegeven op : 08.11.2024

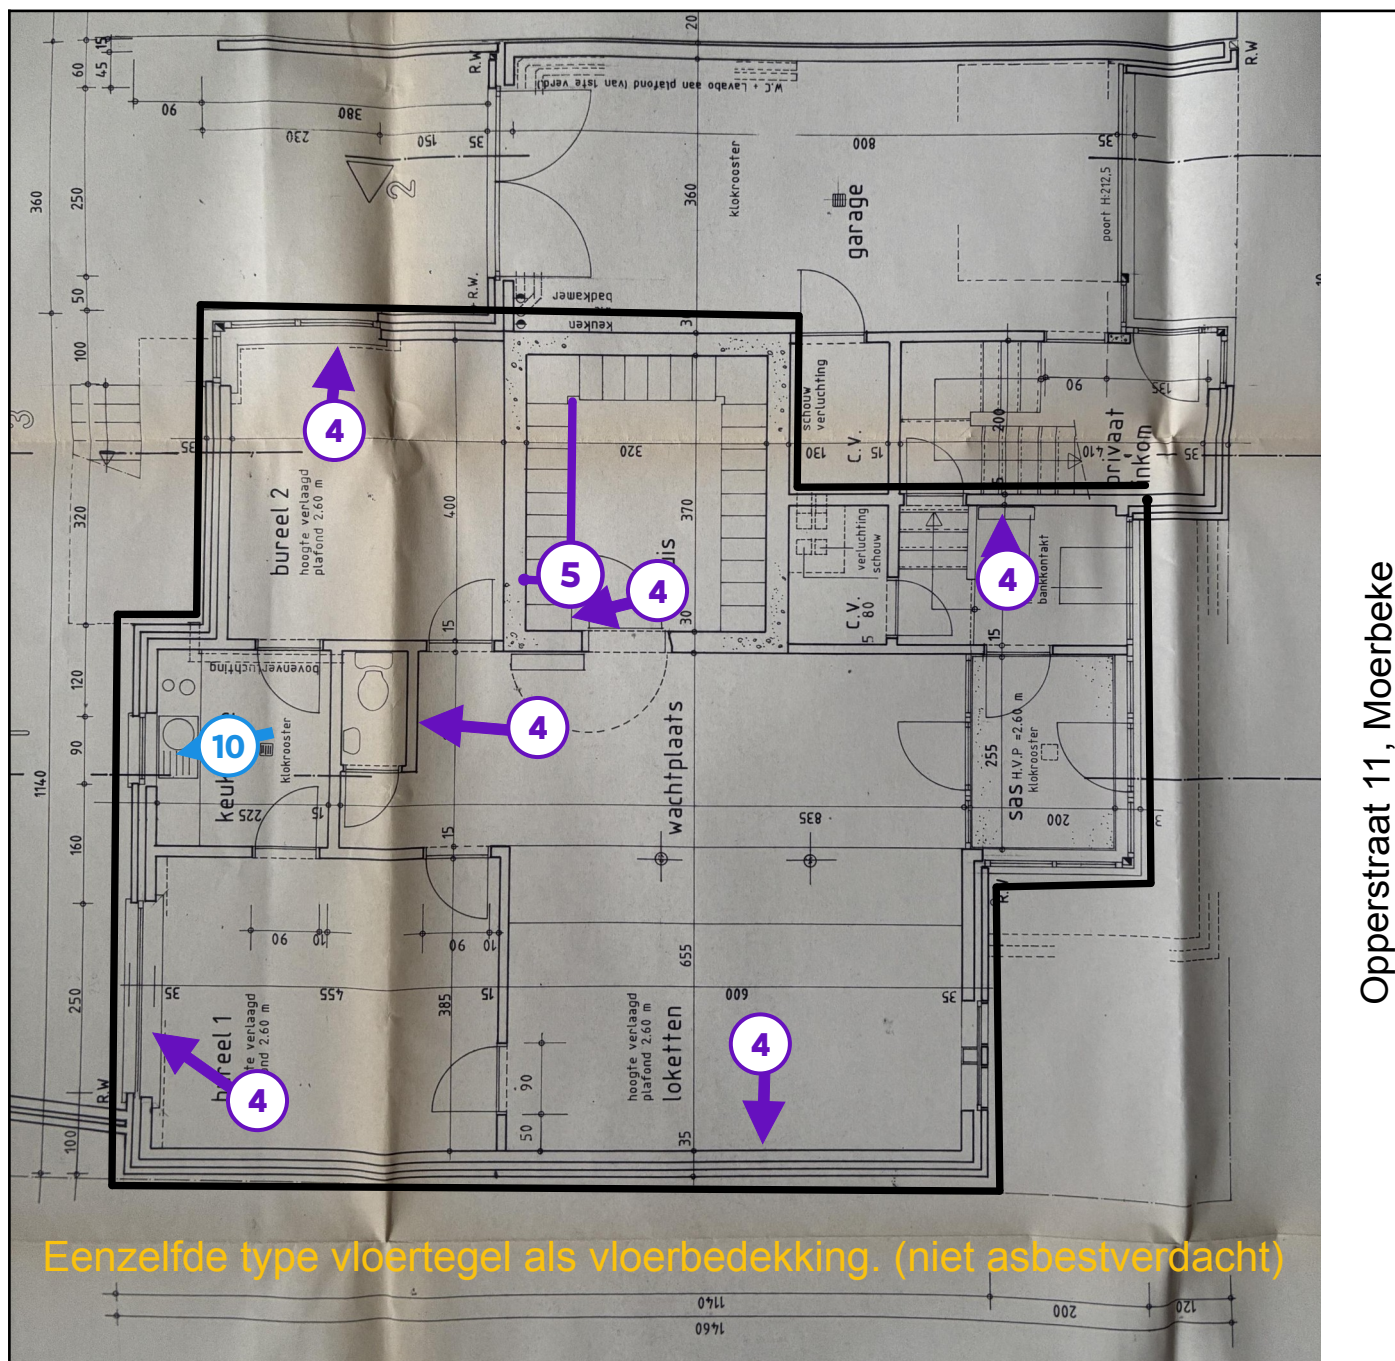
Plan 1.1: Grondplan Bankkantoor

Beschrijving	Type	Actie
3. Vloertegels bankkantoor	Advies	-
4. Elektrische vuren	Advies	-
5. Valse wand KLUIS	Advies	-

10. Antidreun KEUKEN	Geen asbest	-
----------------------	-------------	---

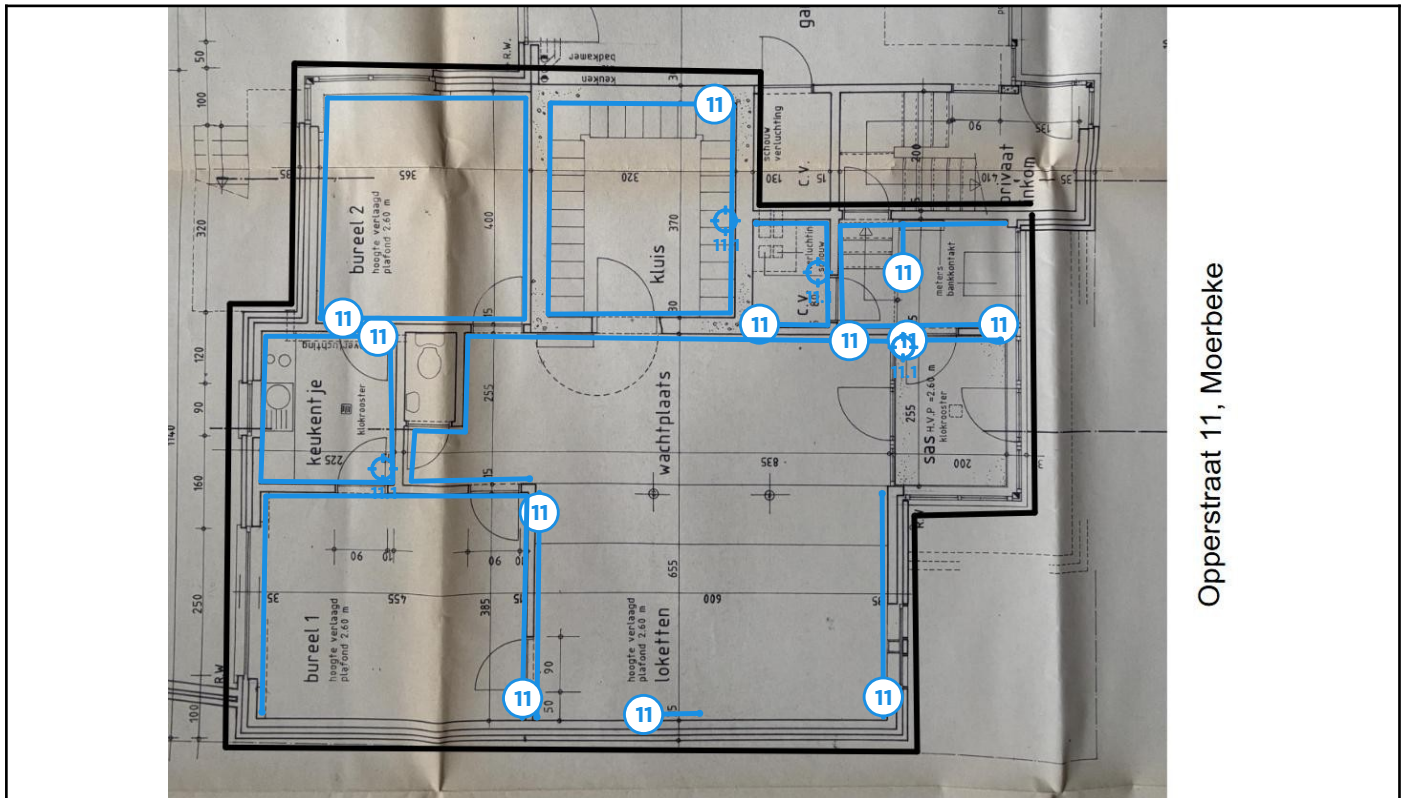
Plan 1.2: Grondplan Bankkantoor Pleisterwerk

Beschrijving	Type	Actie
11. Pleister Kantoor	Geen asbest	-
11.1 Code: MM3	Mengmonster	-

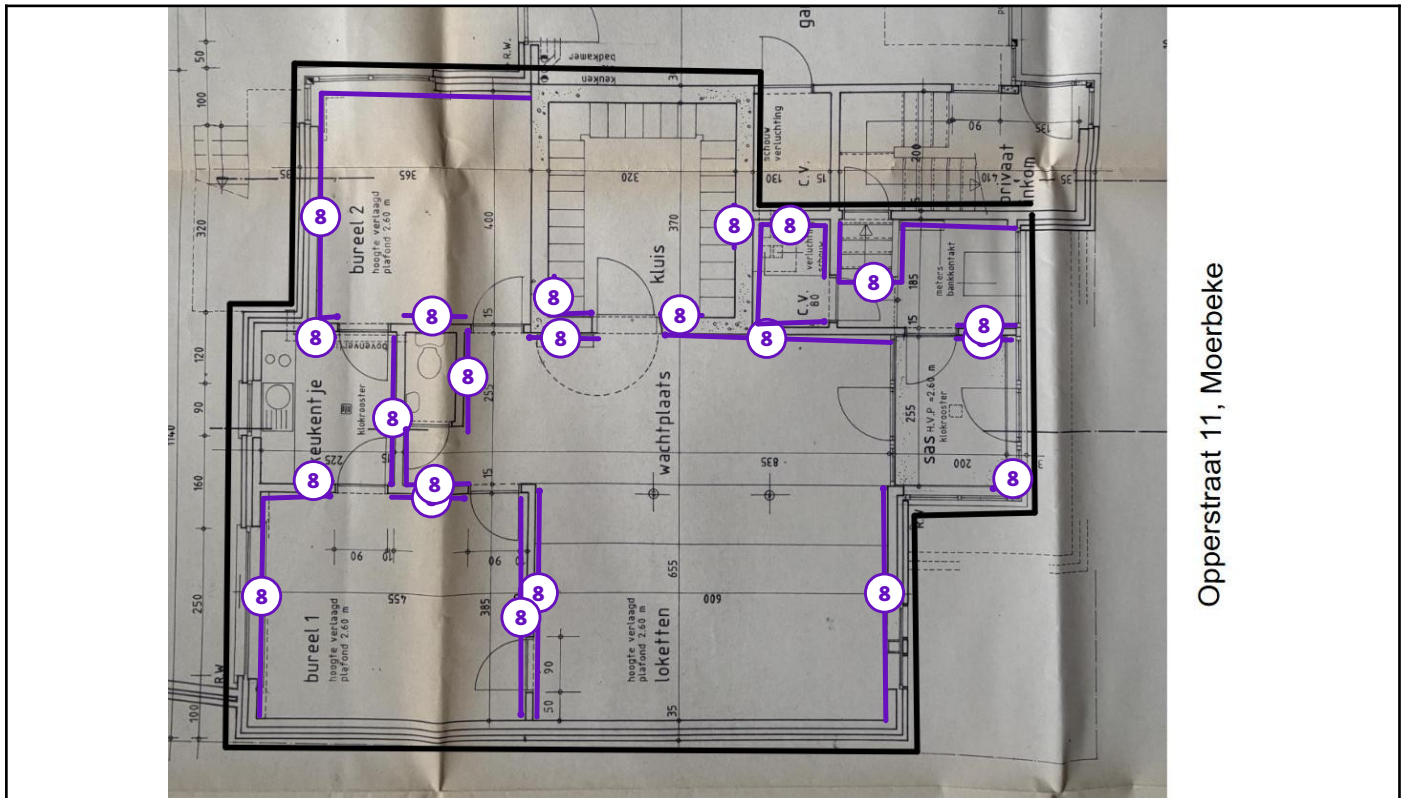
Plan 1.5: Grondplan Bankkantoor Plinten

Beschrijving	Type	Actie
8. Tegellijm Plinten	Advies	-

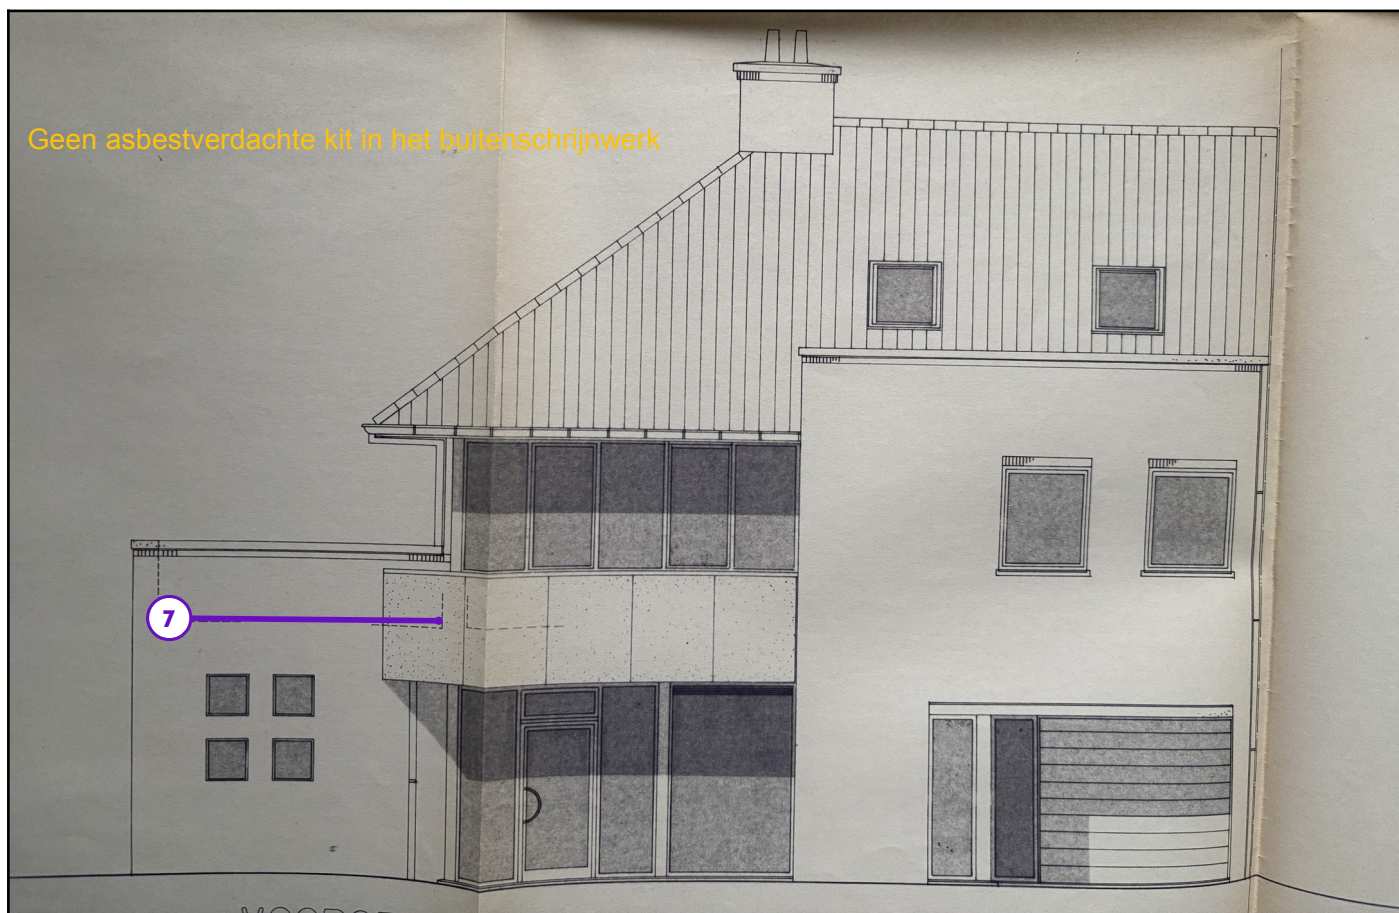
Plan 1.6: Plan Buitenschil

Beschrijving	Type	Actie
7. Dakbedekking	Advies	-
9. Flexibele Kit Buitenschrijnwerk	Advies	-
