# Asbestinventarisatattest

Koerspleinstraat 11, 9040 Gent

Attestnummer : 20250330-000146.000

Uitgegeven op : 30.03.2025

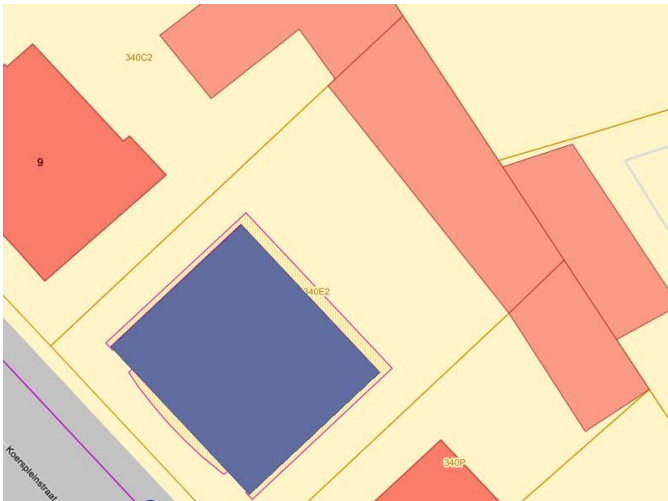
## Zone 1: Hoofdgebouw

- 1 Asbestmateriaal**
- 0 Beperkingen
- 0 Uitsluitingen
- 0 Roerende goederen
- 0 Puin, steenslag, (water)bodem
- 3 Adviezen**
- 3 Geen asbest**

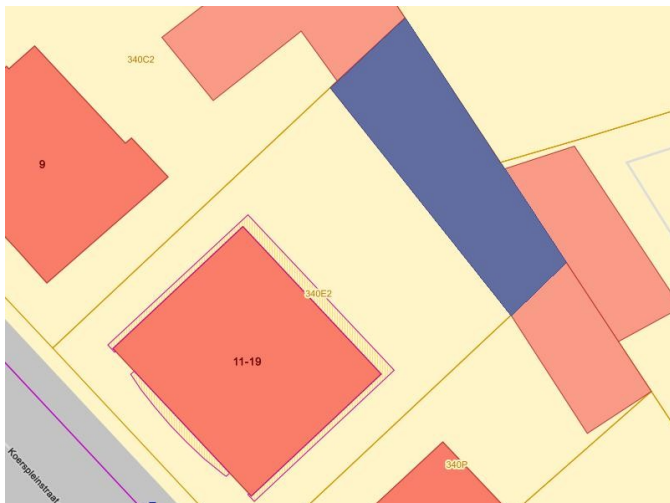
## Zone 2: Bijgebouw

- 0 Asbestmaterialen
- 0 Beperkingen
- 0 Uitsluitingen
- 0 Roerende goederen
- 0 Puin, steenslag, (water)bodem
- 1 **Advies**
- 0 Geen asbest
