Externe Dienst voor Technische Controles

Verslag van controle van een nieuwe / gewijzigde / bestaande niet-huishoudelijke elektrische installatie op laagspanning en zeer lage spanning overeenkomstig de geldende voorschriften van :

VDK KANTOOR MALDEGEM  
Noordstraat 42  
9990 MALDEGEM

Type installatie / inrichting : Kantoorgebouw - bankagentschap

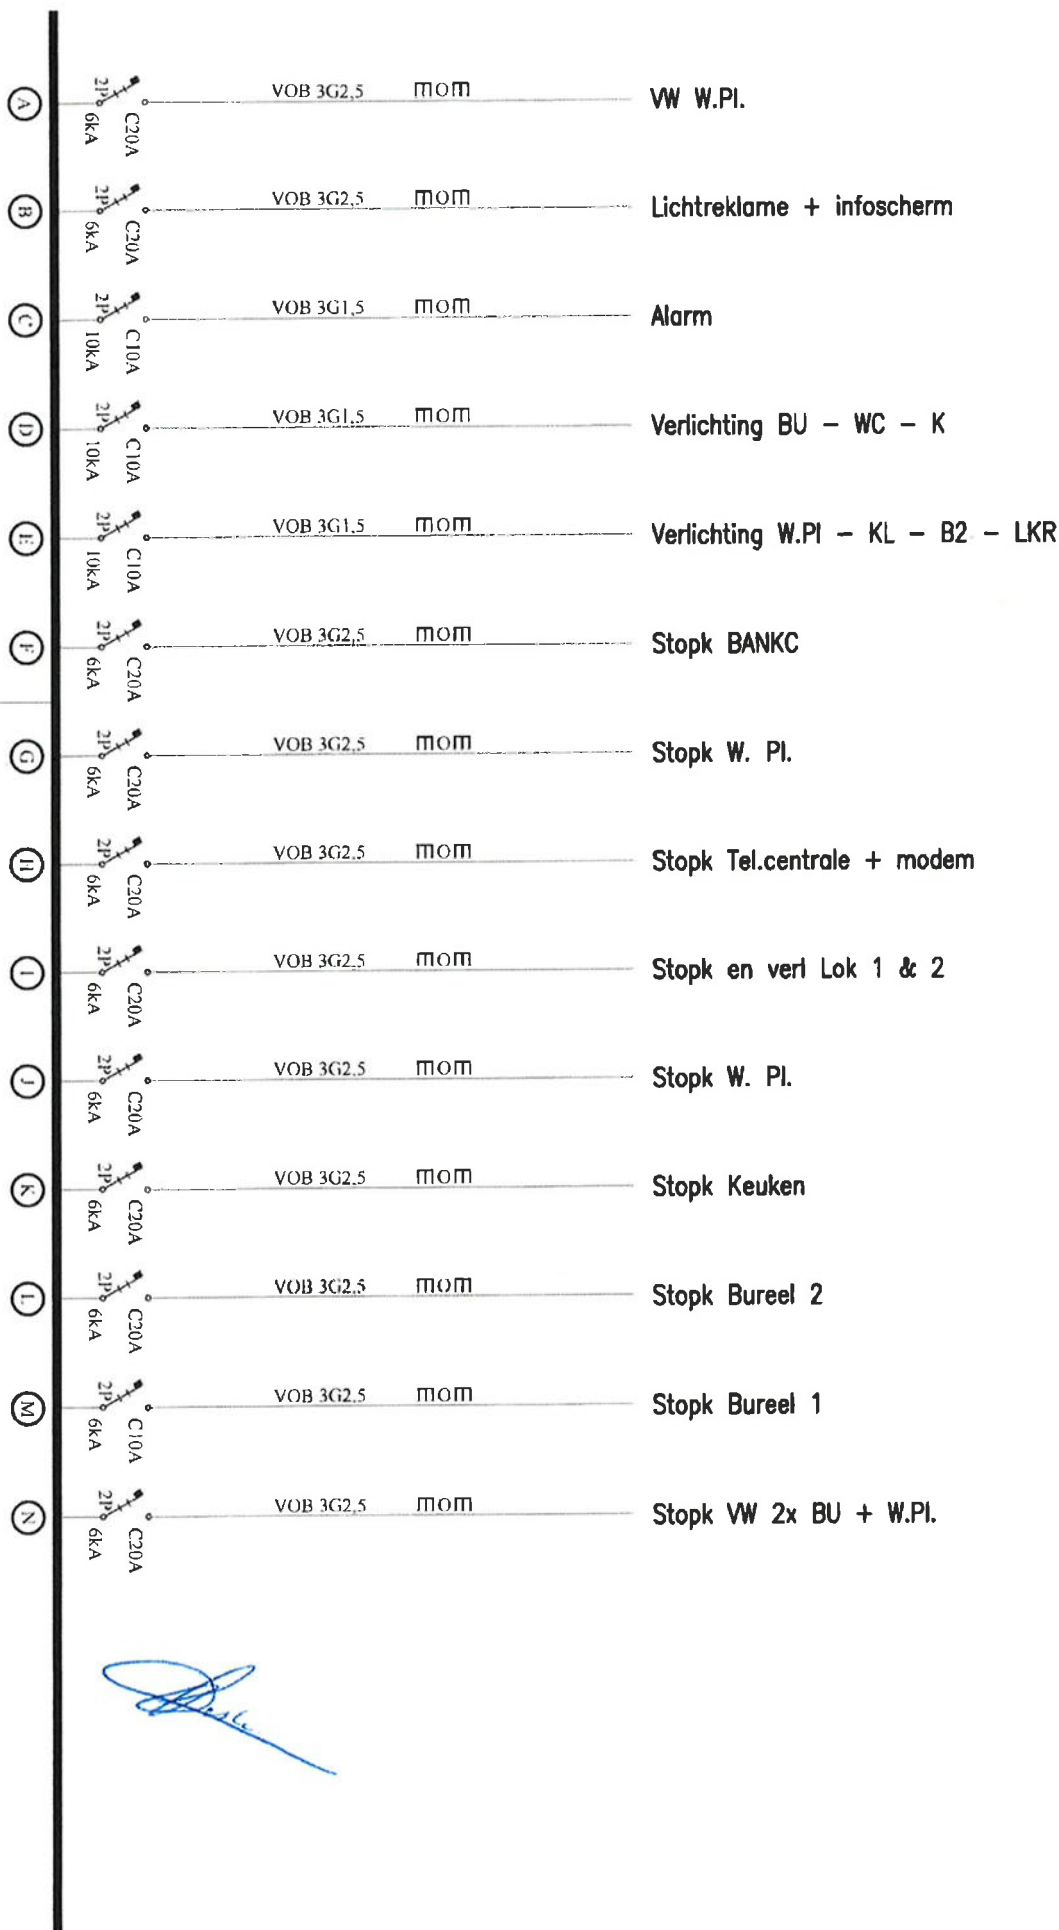
## BORD DAG

#### 1. LS-BORD : EB 0.1 - dag

3x230V - Icc < 3kA

Voeding vanuit: teller openbaar net (4P AUT **10kA** - 32A)

Voedingskabel : VOB 16 mm<sup>2</sup>/fase + VOB 16 mm<sup>2</sup>/PE

Hoofdschakelaar : (O) 4P DIFF 40A/300mA

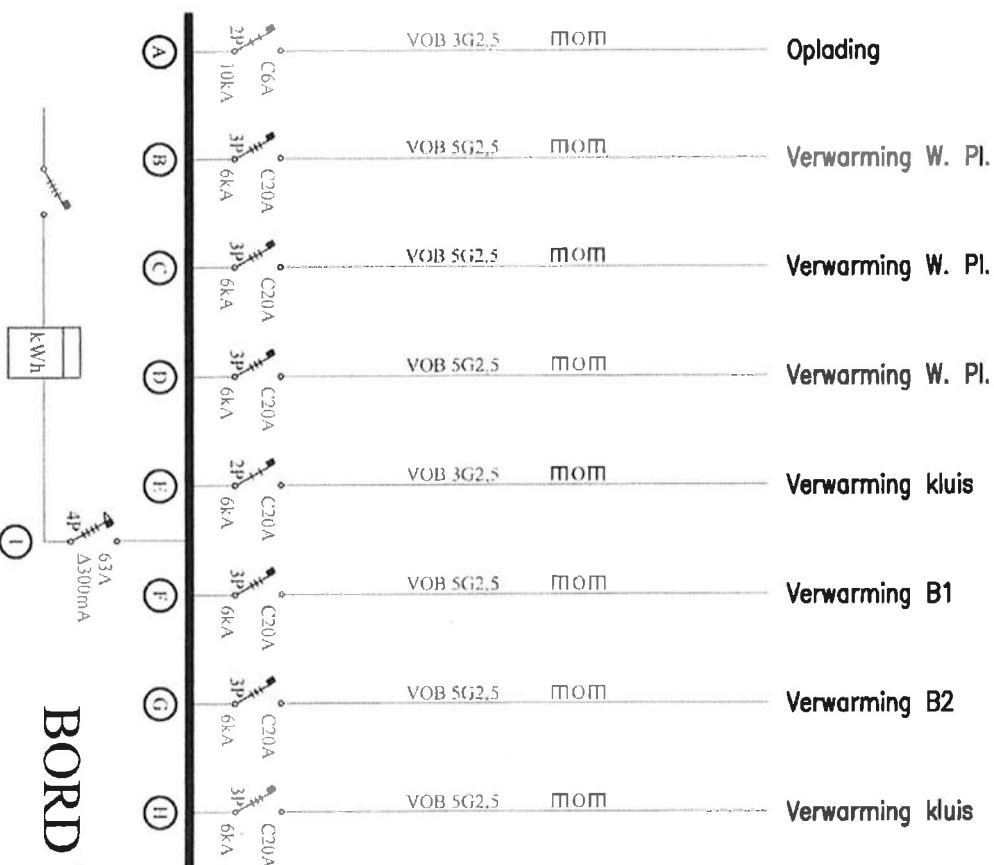
Werk : VDK MALDEGEM  
Adres : Noordstraat 42 - 9990 Maldegem  
Bord : E.B. 01 - NACHT

#### 2. LS-BORD : EB 0.1 – nacht

3x230V - Icc < 3kA

Voeding vanuit: teller openbaar net (3x SMVL 63A)

Voedingskabel : VOB 16 mm<sup>2</sup>/fase + VOB 16 mm<sup>2</sup>/PE

Hoofdschakelaar : (I) 4P DIFF 63A/300mA
