VERSLAG VAN ONDERZOEK: HUISHOUDELIJKE ELEKTRISCHE INSTALLATIE

26.081

13-06-2023

Appartement 1° Verdieping

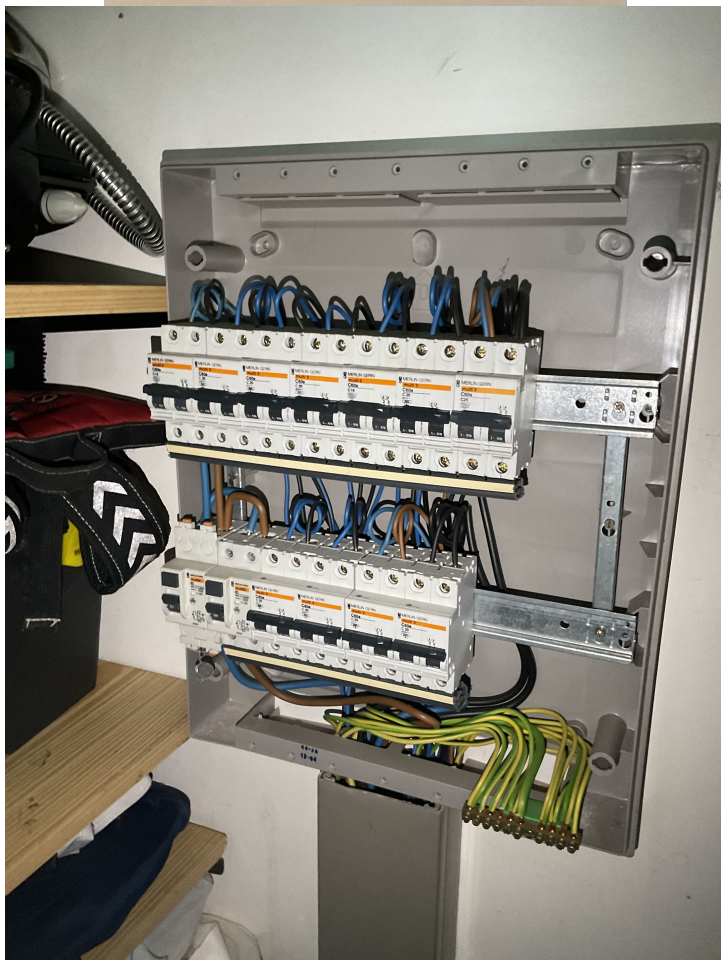
Verdeelborden 1

Zie foto

NOK

| Bewoordingen | Paragraaf |
|---|--|
| De nominale spanning dient duidelijk vermeld te worden op een oordeelkundig gekozen plaats. | |
| Pictogram "levensgevaar" dient op degelijke wijze aangebracht te worden. | |
| De aanduiding van de stroomkringen en/of apparatuur, aansluitklemmen, enz. dient aangebracht of vervolledigd te worden. | B1: 2.8.1.; 3.1.3.; 5.3.6.1.; 5.3.6.2.; B3: 2.8.1.2.; 3.1.3.; 5.3.6.1. |

De werkzaamheden die nodig zijn om de tijdens het inspectiebezoek geconstateerde inbreuken ongedaan te maken, moeten onverwijld worden uitgevoerd en alle passende maatregelen moeten worden genomen om ervoor te zorgen dat de inbreuken, in geval van voortzetting van de exploitatie van de installaties, geen gevaar voor personen en goederen opleveren.
